# ÅRSRAPPORT 2019

## Stiftelsen D/S Hvaler

### Rapport om arbeider med restaurering av «Hvaler» LEDP i 2019

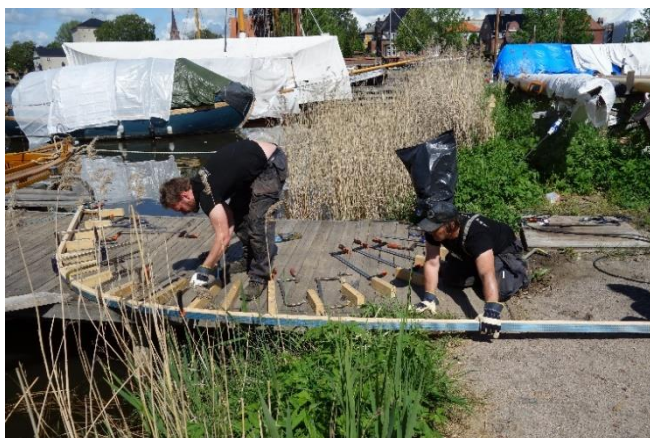
Duken er først smurt med kokt linolje, deretter påført zinkhvitt. Bård Johansen ved Maritime Center Fredrikstad sto for festing av seilduken, og belistning. Hardanger Fartøyvernssenter har vært rådgivere for arbeidsmetode, og deltok også ved legging av seilduken.

Bildet tv. viser produksjon av rennestenslist for den akter buen på livbåtdekket. Etter oppvarming med damp bøyes og festes lista i en mal og holder den på plass en ukes tid.

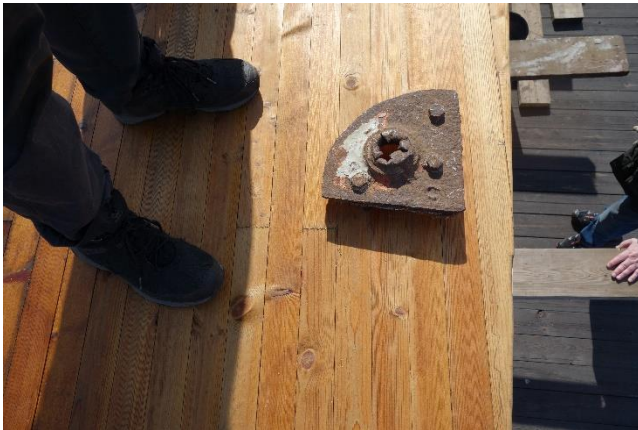
Vi har tatt vare på de originale platene som var føringer for davitene gjennom livbåtdekket. De sa oss hvordan disse skal utformes, og dessuten hvordan de skulle monteres på dekket. Vi fikk laget nye plater som erstatter de gamle. Mye prøving og feiling for å finne riktig plassering.

Torgil Johnsen leder dugnadsarbeidet med oppbyggingen av livbåtdekket. Her er riktig plassering av davit fastslått.

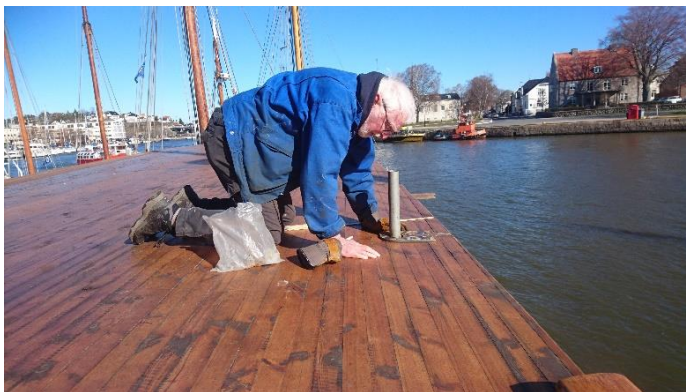
Arne Johansen og Jan Fagernes utfører t.h tilpasningen av stålrekkverket som skiller brodekket fra akterdekket og livbåtdekket. Det var mye prøving og feiling for å bli sikker på riktig plassering av rekkestøttene. De måtte også skjøte på stålrekkverket til leideren til akterdekket for at det hele skulle passe sammen.

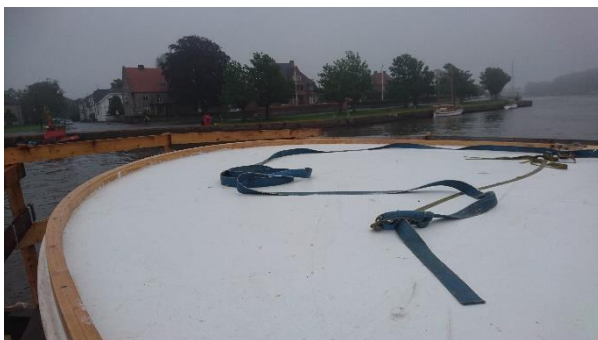
Rennestensbue på plass

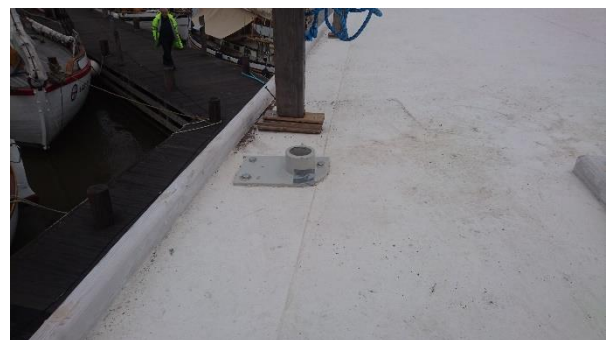
Davidstøtte oppe på livbåtdekket

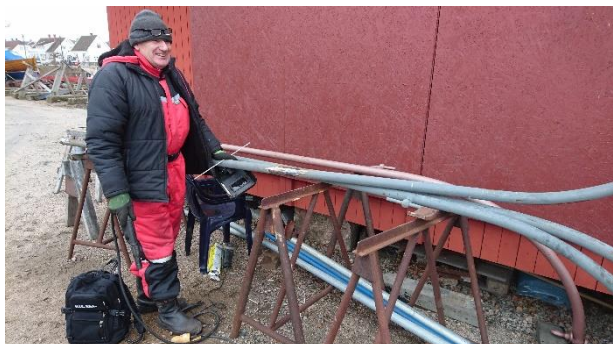
Ronny legger påleggsveis og forlenger 10 cm

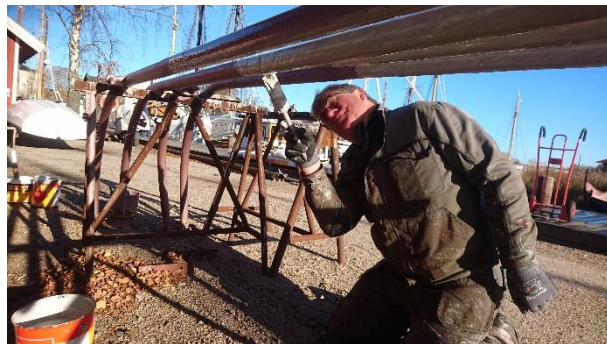
Steinar primer 5 strøk og legger på Pilot II

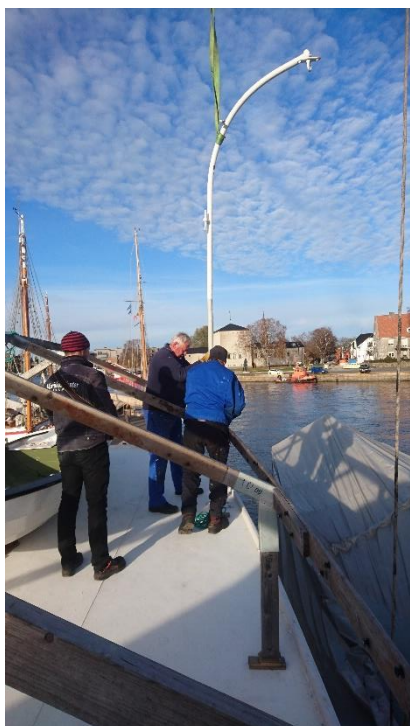
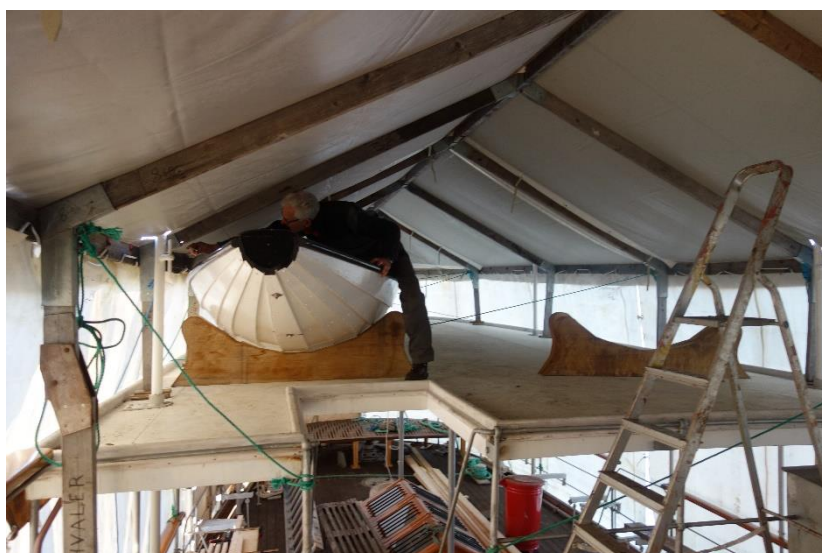
Davitene og livbåten blir heist om bord, og MCF har laget vogger som skal tilpasses ytterligere. Davitene er massive og står i «sko» på akterdekket som er støpt i stål, og plassert etter nøye studier av tilgjengelige bildemateriale.

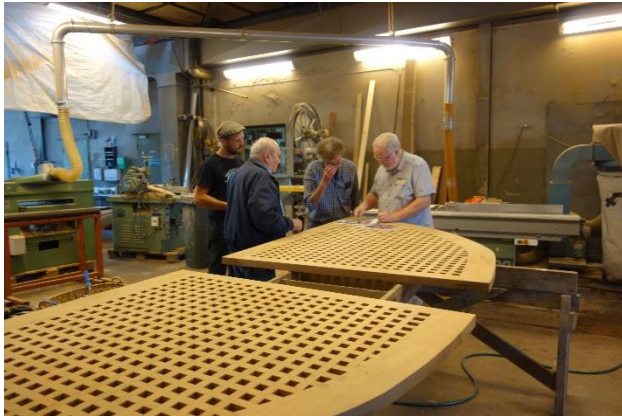
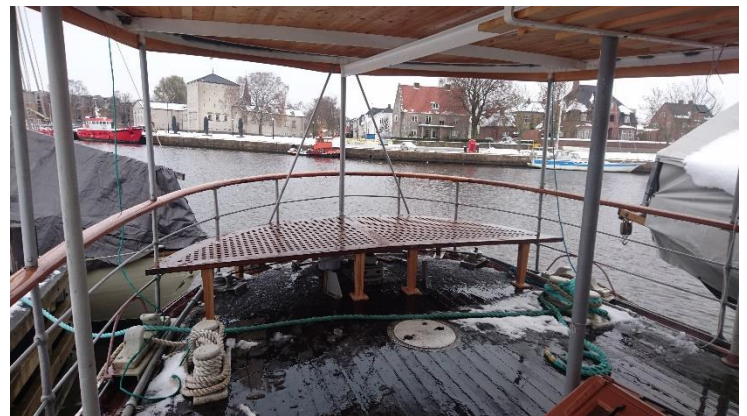
Tralverket ble laget i ett stykke for flere år tilbake hos MCF, men det viste seg at dette skulle være delt i to halve deler. Støtteben ble nå laget. Nå er det plassert slik det var i 1948, og setter sitt preg på akterdekket.

Styringsarrangementet har også kommet på plass. På akterdekket ble det montert rør på begge sider for føring av styringswirer. Wiren ble tredd, og festet til rorsegmentet. I føringskasse på brodekket er den forbundet med en strekkfisk til kjettingen som går inn til kabularen på styremaskina.

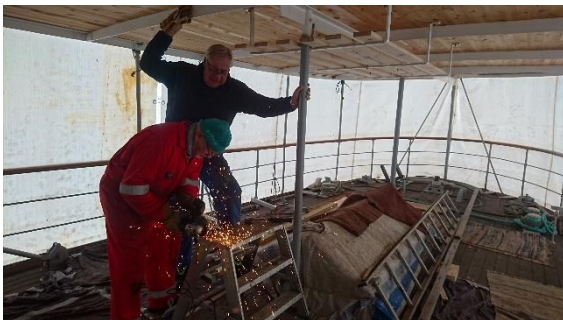
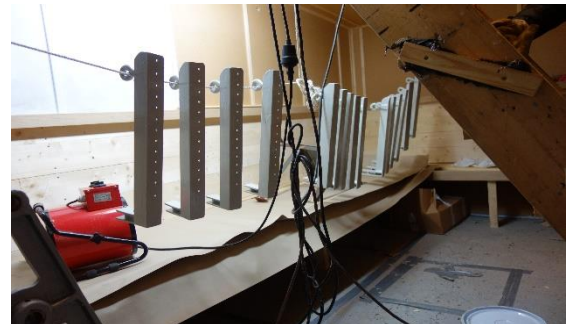
Hylle er først dokumentert på bilder fra 1930-tallet. Den er nå på plass. Akterdekkets benker er også under gjenoppføring, og her kapper Rolf Christiansen og Jan Fagernes stål som i etterkant er behørig primet og malt. Dette er jobber utført på dugnad. Torgil Johnsen har ideen for konstruksjonen. Tor Christiansen lager benkesetene.

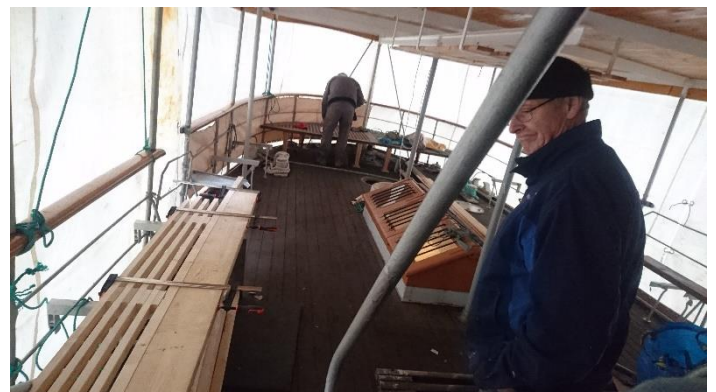
Til høyre ser vi en prøve på hvordan benkene vil bli. Listverket skal rundes av i kantene og enkelte justeringer kan fortsatt gjøres.

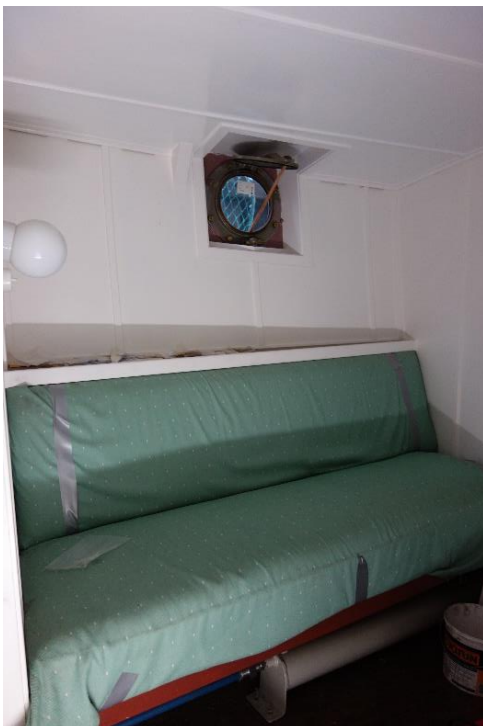
Skipperlugarens (til venstre) belysning montert. Bryter sitter like under armaturet. Under køya ser man varmerøret.

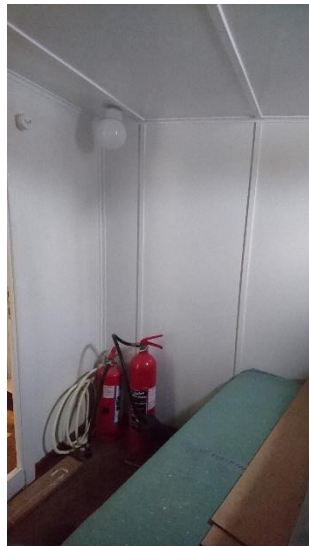
Lampe i maskinistlugar plassert i taket i hjørnet. Det vesle skrivebordet som var inne hos maskinisten fikk da godt lys.

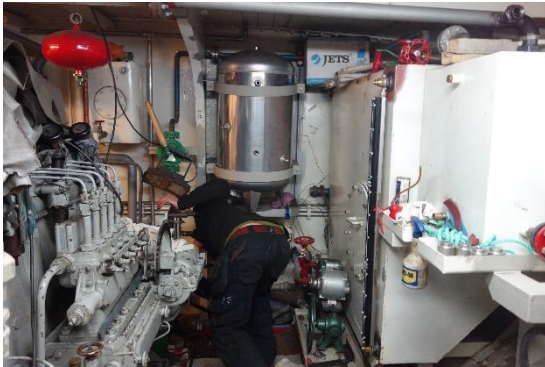
Hydrofortanken som her vises er ny. Vi hadde fått en tank som gave tidligere, men det viste seg at den ikke var funksjonell for vår bruk.

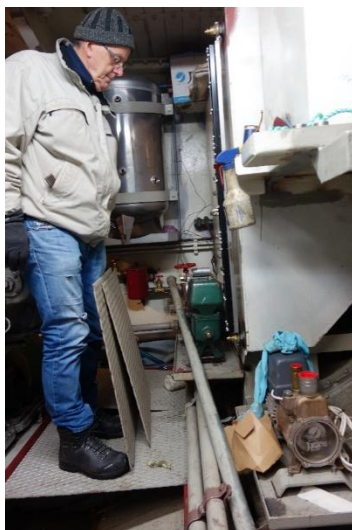
Til venstre vises vakuumpumpe for toilettene nærmest som nå er plassert under dagtanken. Skal betjene avløp toiletter til kloakktanker.

Grønn pumpe bak er hydroforpumpe for hydrofortanken. Disse to måtte omplasseres, og nye fundamenter lages, for å gi plass til pumpe for vanntåkeanlegget.

Skruepumpe (blå) til høyre, bakerst i bildet for utpumping avfallsvann. Fundament og plassering er dugnadsarbeid. Pumpa er kjøpt inn 2018, montert 2019.

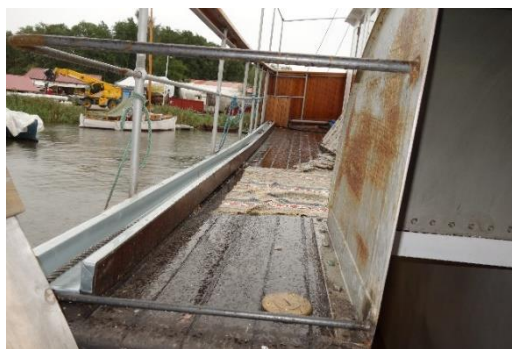
Påfylling på brodekket

Påfylling diesel ble i 1948 utført gjennom påfyllingsrør med åpning inne i dekkshuset. Vi får her et påfyllingsrør igjen, men i tillegg lager vi (etter avtale med RA) et bevisst avvik og legger også et påfyllingsrør til brodekket. Dette fordi det i dag ikke er akseptert med dieselfylling inne i dekkshuset med risiko for søl.

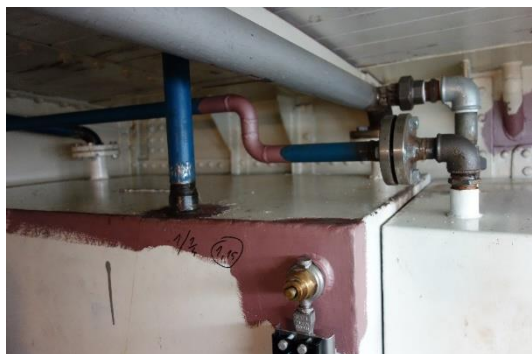
Lufterørene fra tanken er gjort på dugnad 2017-2018 av Tore Haraldsen og Ronny Karlsen. Påfylling fra midtsalong, nærmest, og påfylling fra brodekk lengst bak til venstre, er utført av Torp mek. (Røret på toppen av dagtanken med litt brun maling kommer fra nikkepumpen som leverer diesel fra bunkerstanker til dagtank. Dette ble lagt opp av Engelsviken for flere år siden.)

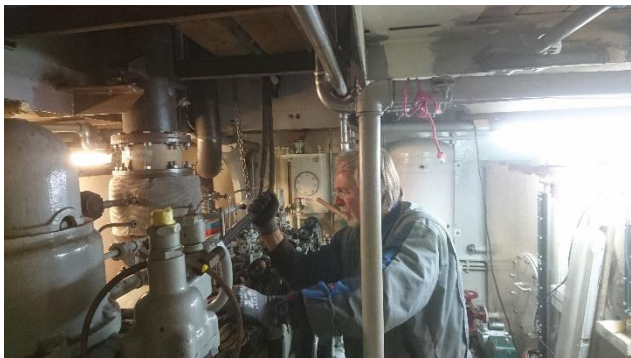
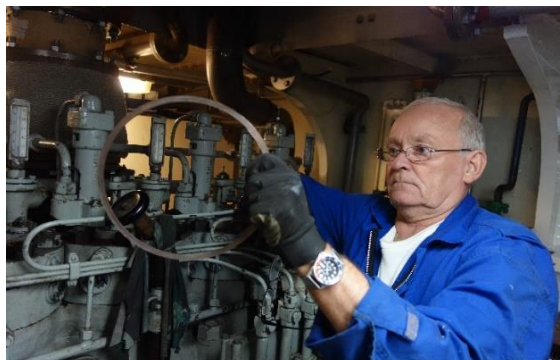
Dugnadsgjengen har montert og trykktestet kjølevannssystemet på motoren. Det oppsto lekkasjer i pakningene for kjølekanalene mellom motorblokken og topplokkene pga feil pakninger. Seal Engineering beregnet og leverte nye pakninger som fungerer bra.

*Gunnar Tiben løsner toppene mens Arild Hansen tar ut kobberringer som glødes og settes inn på nytt. Deretter ble nye pakninger tilpasset og lagt inn. Dermed var lekkasjene stoppet.*

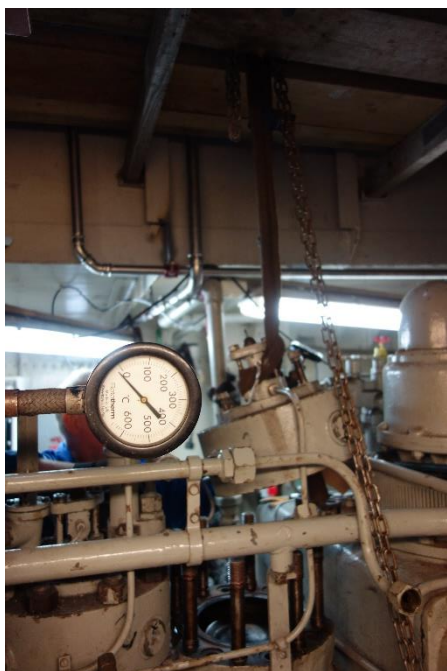
*Temperaturmåler for hoveddeksos*

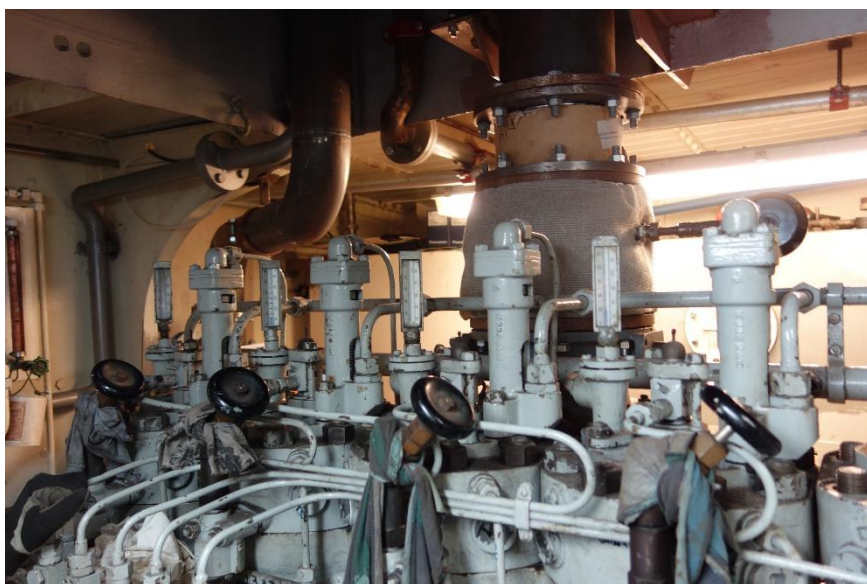
*Temperaturmålere for kjølevann på sylindrene*

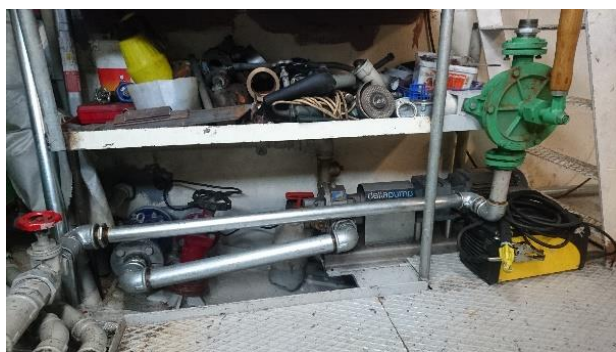
Nikkepumpe for lensing. Brannpumpe under.

Torp mek. har også gjort endringer på lense-systemet ved at brannpumpen ikke lenger skal brukes som lensepumpe. (Med brannpumpen tilkoplest lense-systemet var det risiko for å fylle maskinrommet med vann dersom feil ventil ble åpnet!) Lensing blir utført med nikkepumpe eller lensepumpen som er drevet av hovedmotoren. Brannpumpen er koplet til ny slangestasjon i maskinroms-casing og til opprinnelig vannuttak i casing-skottet.

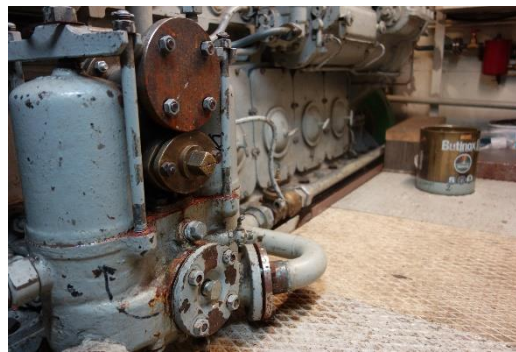
Bildet over viser lensevannspumpa og reserve lenserørforbindelse til sump ved svinghjulet. Det er direkte koblet til lensepumpe og fungerer som et nødlensesystem v. stor vanninntrengin

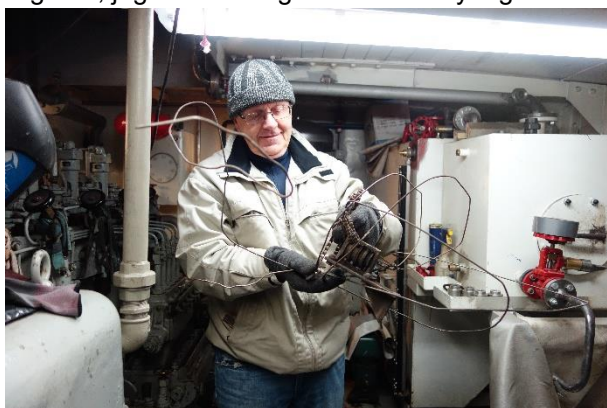
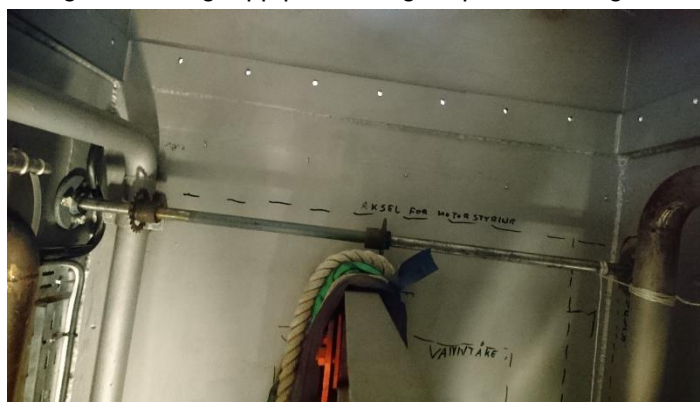
Jeg fant, jeg fant..... originaldeler til styringa .....akslingen blir hengt opp på sin tidligere plass i casingen

Messingtrinsa blir nå en god modell for produksjon av manglende trinser for å overføre kraft fra manøversøyle til motor. Ole Torp som her viser fram gjenfunnede originaldeler har laget konstruksjonstegninger for replika av den originale manøversøylen, og med den på plass, blir hele styringssystemet tidsriktig anno 1948, med noen få avvik.

I casingen har vi montert den originale akselen med kjedehjul som skal brukes til manøvrering av hovedmotoren fra styrhuset. Det opprinnelige manøvreringssystemet for hovedmotor og vribar propell var demontert. Det som lå igjen var en messingtrinse med fire hjul, noen kjedestumper, en aksel med to kjedehjul og noen meter med ståltråd. Ved hjelp av tidsvitnet Eine Wiklund, fire små hull i casing-skott og spor etter trinsefester har vi kartlagt hvordan systemet har vært oppbygd.

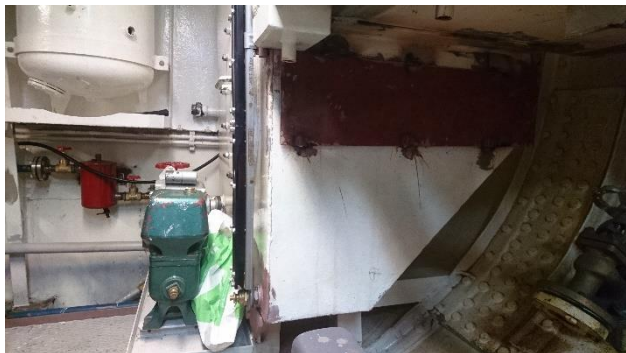
*El-fundament under dagtanken*

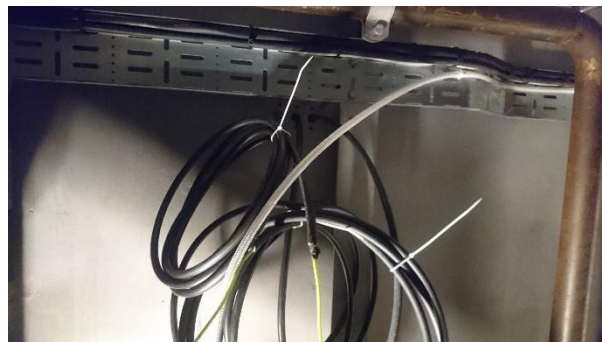
*El-kabling i casingen*

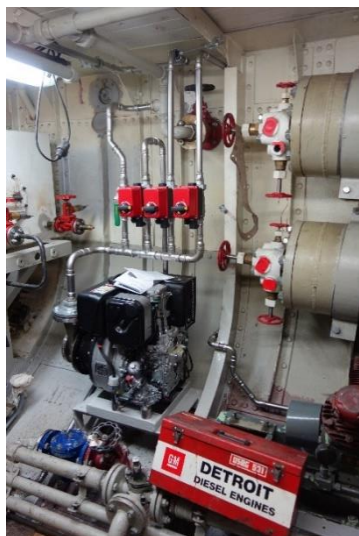
Til venstre vanntåkepumpe med fordelingspanel. I bildet under er panelet fjernet fra maskinrommet.

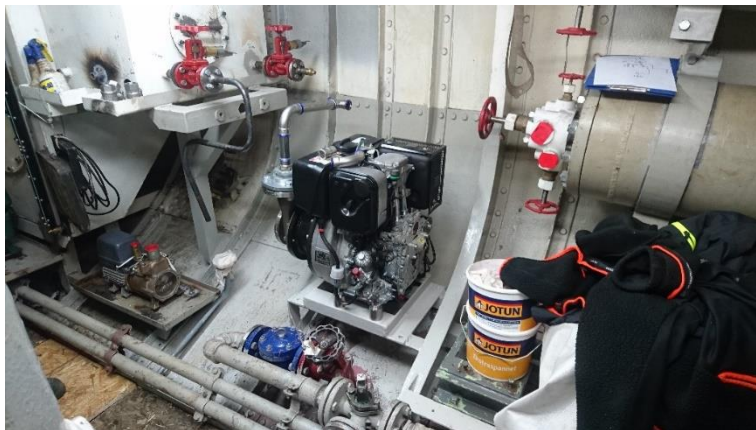
Panelet er satt opp i casingen, og vil være mindre iøyenfallende. Vi undersøker om vi kan skjule dette ytterligere med et deksel av noe slag som kan skrus fast i veggbjelkene. Her blir det også montert et elektronisk styringspanel over fordeleren. Eksos fra vanntåkepumpe vil senere bli koblet på hovedeksosrør.

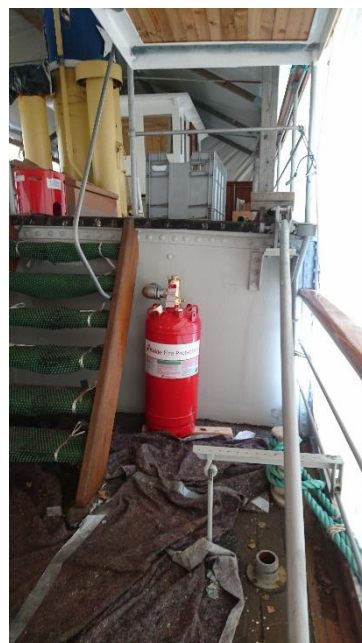
*Novecflaske skal bygges inn*

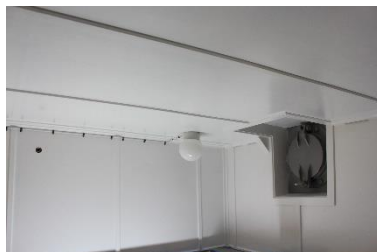
Tidsriktige kupler, egenproduserte kabel-klips og dyse vanntåkeanlegg

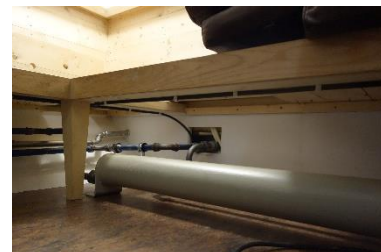
Sentralvarme under benker med vann fra fyrkjele

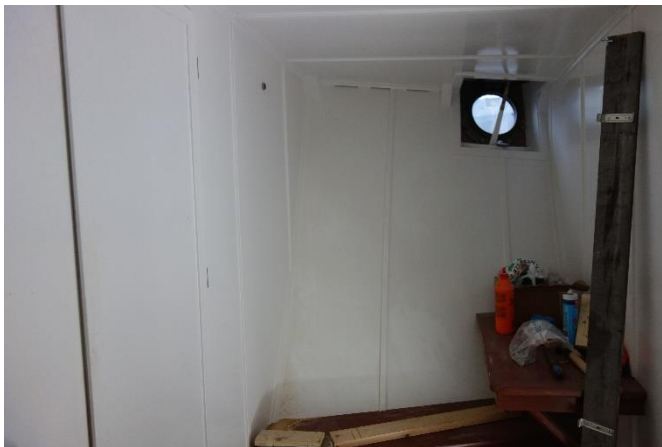
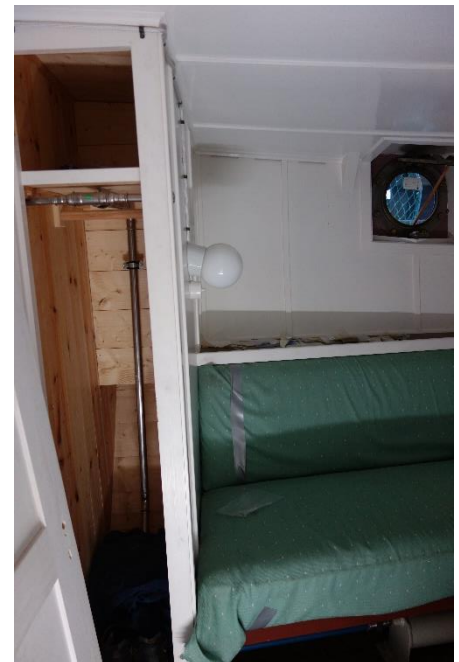
*Automatisk brannslukkesystem basert på vanntåke er ferdig installert i forskipet. Bildet under viser dyse i frontskottet i fremre lugar. (Svart prikk på veggen)*  
 Skapene i lugarene er delvis benyttet for å skjule tilførselsrør for vanntåke. Anlegget er bygget inn i båten etter at trearbeidene er utført.

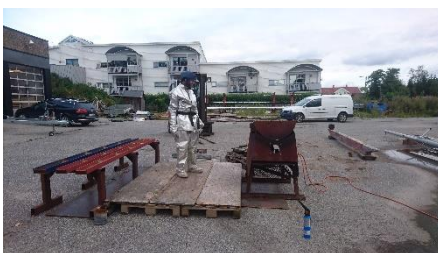
*Støping av blokker i former*

Det er i 2019 lagt inn ytterligere blybarrer i forskipet som ballast. Barrene er støpt hos Maritime Center Fredrikstad, og plassert om bord på dugnad.

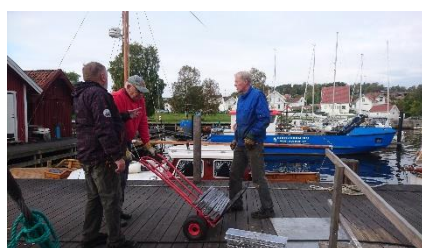
*Dugnad: Transport til kai og plassering i forskipet*

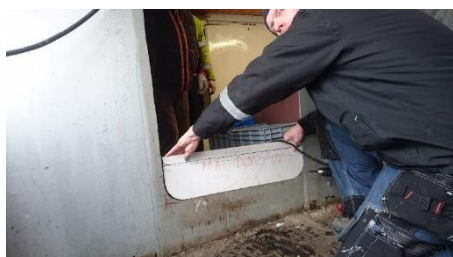
Siden det er nye krav fra SD til terskelhøyder relatert til signifikant bølgehøyde, og vi tar sikte på å være sertifisert for å gå i sjø opp til 1.5m, har SD gjort vedtak om at vi må ha 380mm terskelhøyde mot fordekket og 250mm mot akterdekket. Stålhøyden mot fordekket var ca. 250mm. Vi har nå tilpasset stålkantene i alle dører ut av midtsalongen for å møte kravet.

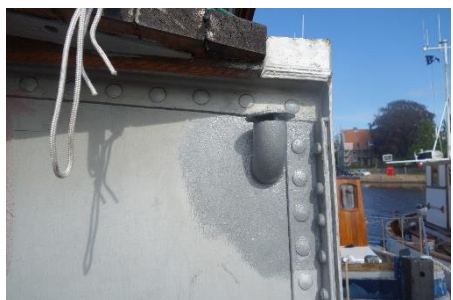
Vi installerte også lufteluke med rør og hatt. Dette er også å se på flere av bildene i tidsriktig periode. Dette er nødvendig lufting fra fremre toilettrom i midtsalongen.

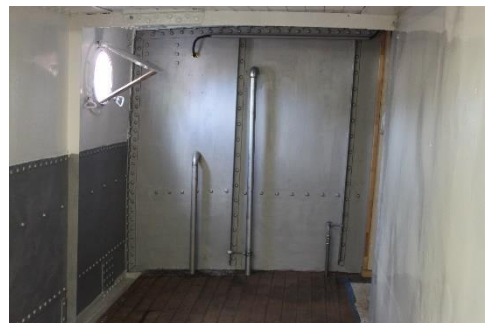
Bildet til høyre viser det som skal bli skipperlugaren i midtskipet. Hovedstrøm tas inn fra akterdekket, og vi ser føringsrøret fra Novec slukkegassflaske som det lengste røret. Til v. rør for føring av septik fra pumpe / tanker til avleveringsstuss på akterdekket. Disse installasjonene vil senere befinne seg inne i skottet som skal bygges her, og som blir bakre vegg i skipperlugaren.

Det ble laget gjennomføringer i batterikassa både for el-kabling og føring av wire fra manøversøyler til maskinrom / hovedmotor. Batterikassa skal også tjene som «teknisk rom» for el- og alarminstrumenter.

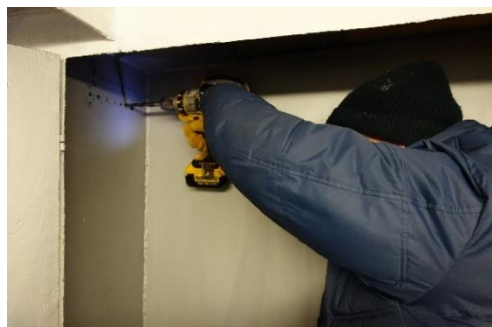
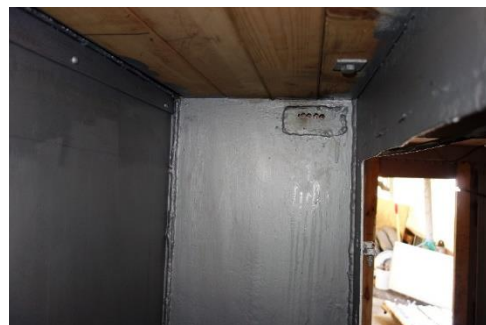
Bilder viser innside av den tidligere «batterikassa» som blir vårt nye «tekniske rom» - ganske så moderne, men godt avskjermet for innsyn!

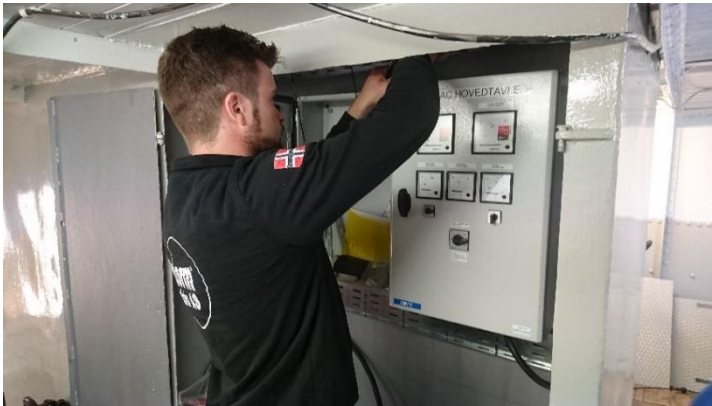
Ludvik Opsahl fra Storm Elektro i Fredrikstad gjør installasjoner i det tidligere «batteriskapet» som er integrert i casingen, men med tilgang fra midtsalongen. Gjennom en avtale får vi levert tjenester fra Storm Elektro til selvkost, noe som sparer oss for utgifter og bidrar til at vi får bedre kontinuitet i arbeidene.

Her er hovedtavle med sikringsskap på plass.

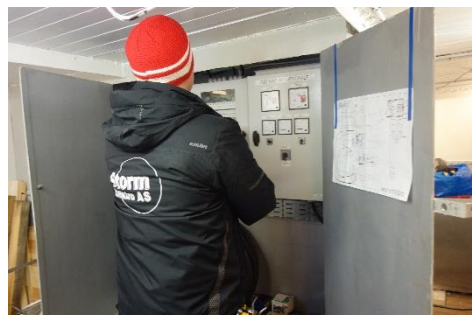
Sentralvarmerør er ført opp fra maskinrom og lang skutesidene, og vil senere bli ført opp til styrhus. Posthylle er laget og hengt opp i postlugar. Den er laget med inndeling etter antall brygger som ble anløpt med post. Hovedtavla med sikringsskap er på plass i den gamle batterikassa i casingen.

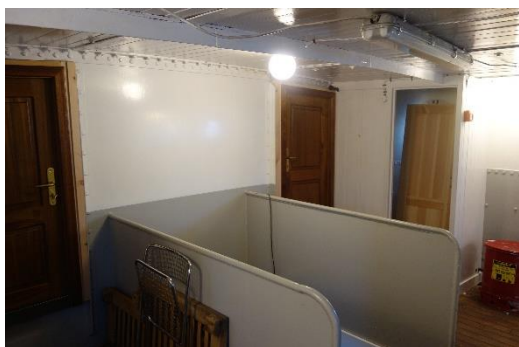
Tidsriktig lysarmatur

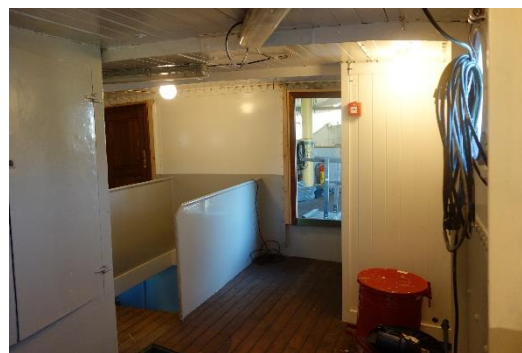
To-farget interiør slik vi tror det var

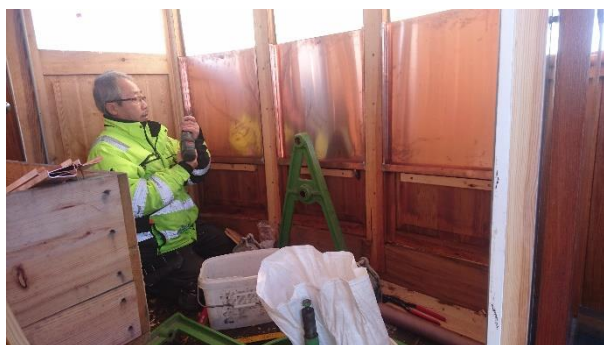
*Inne i styrhuset festes platene*

Arbeidende med å beskytte styrhus-fronten mot fuktighet og råte ble påbegynt mot slutten av 2018. Vi har valgt å beslå fronten innvendig med messing. Det er Cong Huu Ngo hos A Hansen blikkenslagerverksted som utfører arbeidene.

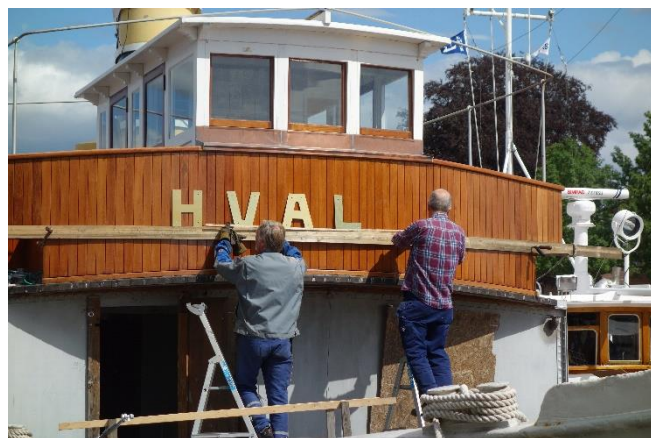
*Vi monterte også båten navn på brofronten*

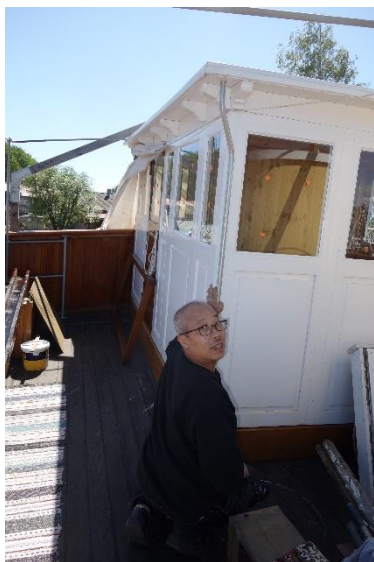
Utvendig på styrhuset fra vinduene ned på brofronten er det også montert et langsgående beslag for å unngå fukt inn. Dette er samtidig laget som et fundament for hvert vindu slik at disse hviler på en flens i hver åpning når vinduene er lukket. Vannet vil da følge beslaget ut og bort fra styrhusfronten. Styrhuset fikk og så nedløp i de aktre hjørnene.

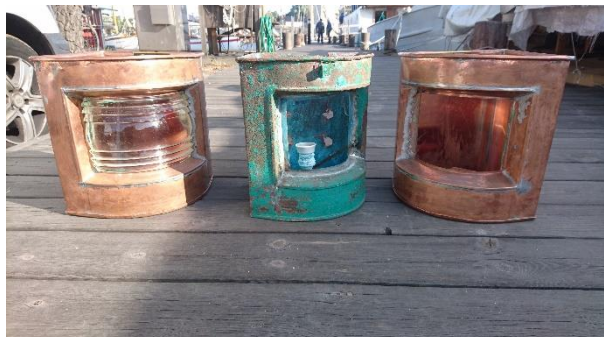
Vi fikk laget to nye sidelanterner. En original sidelanterne hadde vi, og den ble brukt som mal. Det

var ikke grunnlag for å restaurere denne. Derimot kan vi benytte glasset.

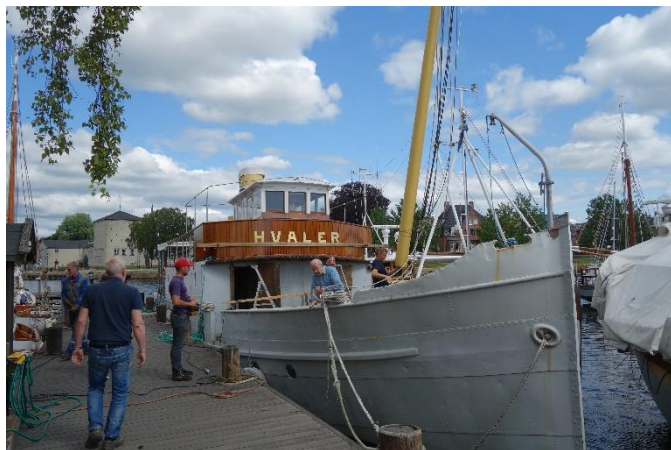
*Masta heises på plass*

Mast ble klargjort og heist på plass sommeren 2020. Maritime Center har produsert denne, mens bearbeiding som pussing, lusing og maling er gjort på dugnad. Mastetoppen er også dugnadsarbeid. Beregning av mast og rigg, samt festing av wirer er gjort av MCF.

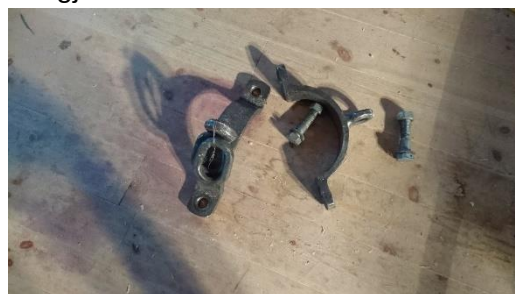
Smidde beslag kommer fra Hardanger Fvs.

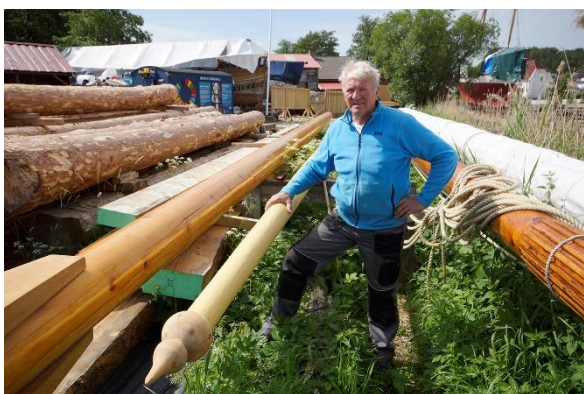
har lusa og pussa masta som er malt med farge fra JOTUN. Mastetoppen er også hans verk! Den originale topplanterna fikk også litt behandling.

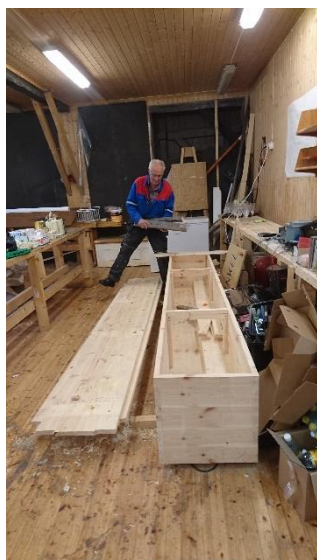
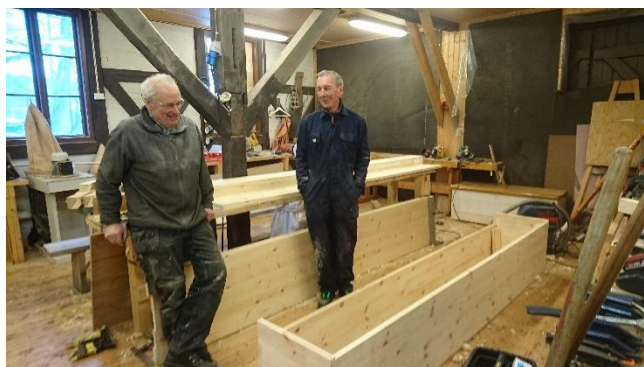
Alle kassene er nå produsert, hvorav en på dugnad, og tre av MCF. Ved å studere bilder har vi hatt ganske gode mål for kassenes utforming og størrelser.

Tor Christiansen og Bjørn Sandhaug betrakter fornøyd en kasse som snart er ferdig for overflatebehandling.

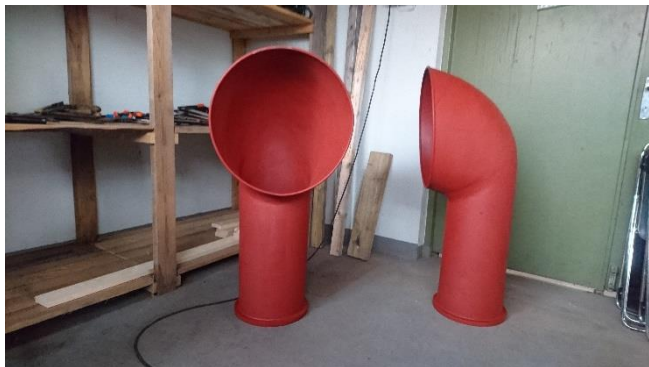
Luftelyrer for maskinrommet ble skiftet ut på et tidspunkt etter 1948, og mange bilder viser en annen utforming enn den vi har på båten i dag. Luftelyrene setter et tydelig preg på båten profil, og vi ønsket å tilbakeføre disse til den formen de fikk da HVALER fikk sin dampmaskin fjernet, og dieselmotoren ble bygget inn vinteren 1947 / 48.

Det er Bredalsholmen dokk og fartøyvernsenter som har produsert luftelyrene for maskinrommet, mens Andersen og Mørck i Fredrikstad sørget for transporten – uten kostnader for oss!
