# ÅRSRAPPORT 2020

**Stiftelsen D/S Hvaler**

Stiftelsen D/S Hvaler eier og har ansvar for gjenoppbyggingen av den gamle rutebåten MS HVALER. Arbeidene ble påbegynt 1993, da HVALER ble overdratt til stiftelsen. Stiftelsen D/S Hvaler er registrert i frivillighetsregisteret. Stiftelsen D/S Hvalers venner er selvstendig organisasjon, og aktiv bidragsyter til stiftelsens økonomi og gjennomføring av alle aktiviteter. Alt arbeid i stiftelse og venneforening er basert på dugnad, og ingen kompensasjon gis noen av deltakerne.

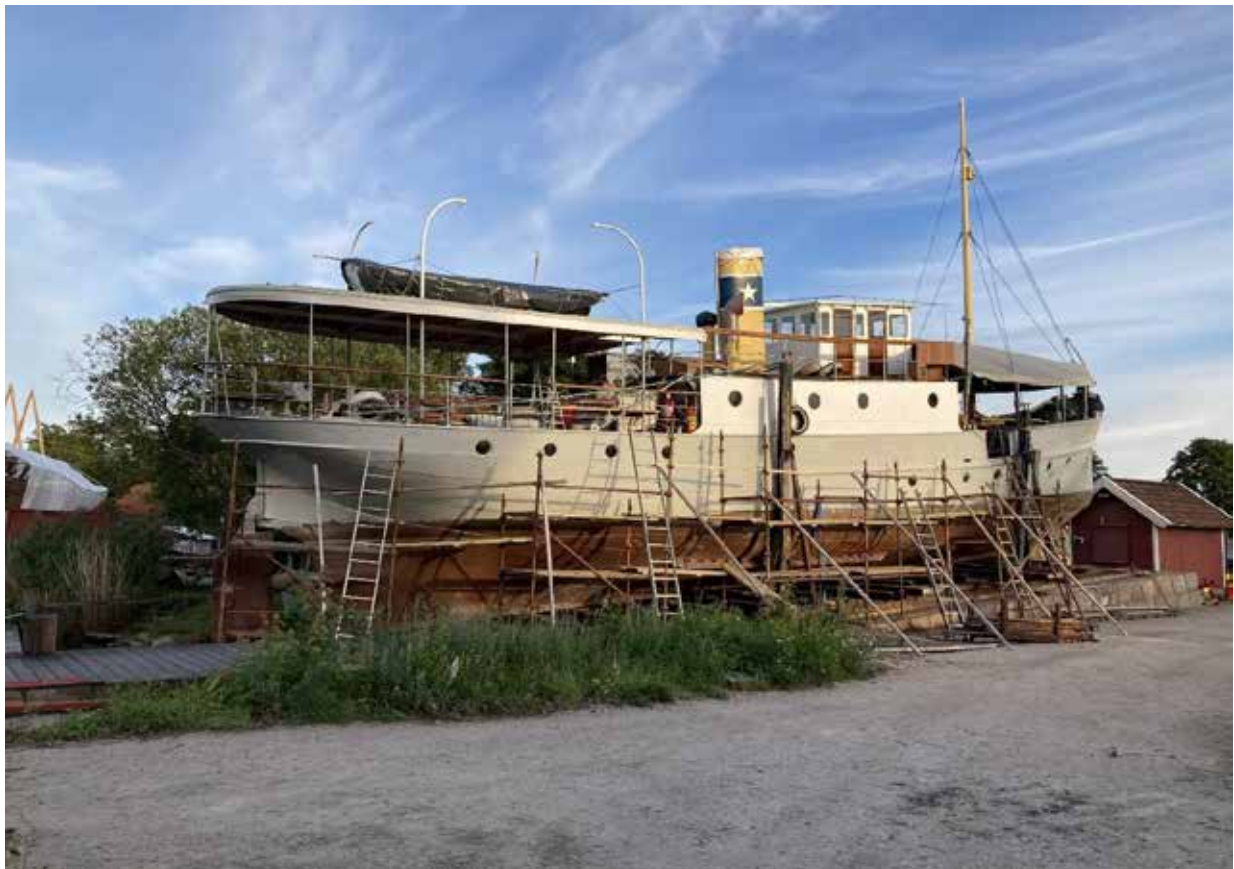
*Hvaler på slippen på Isegran august 2020*

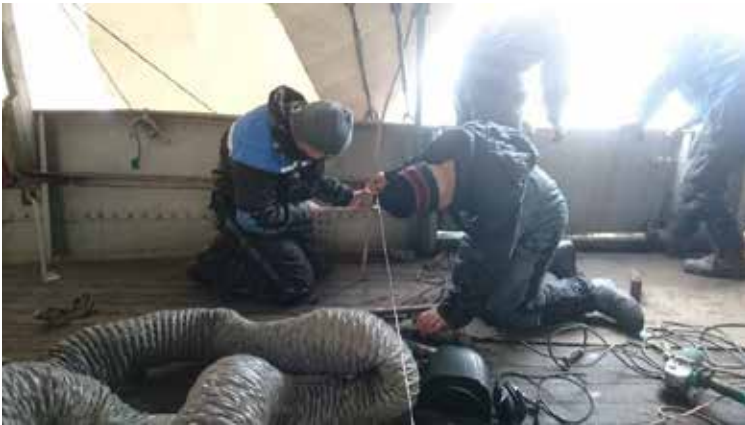
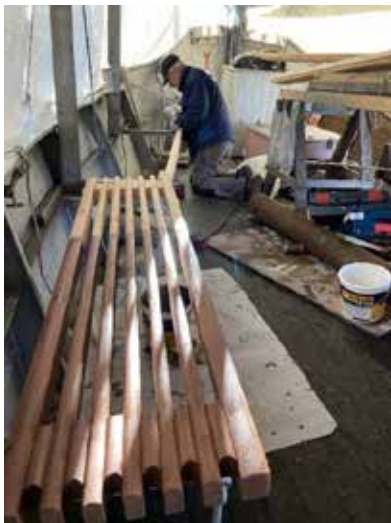
*Benkene på skutesidene* er påbegynt. Benkenbena i stål er ferdig produsert for noen år tilbake, og er smidd slik også skoene til bena er som nå blir skrudd fast i dekksp plankene. Vi har studert eldre bilder, og fått beskrivelser fra personer som kjenner båten fra den aktive rutetrafikken tilbake til begynnelsen av 1950-tallet. Inndeling av benkelengdene er hentet fra eldre bilder som vi ha hatt tilgjengelig.

Tor Christiansen har utført et flott nøyaktighetsarbeid og vi mener benkene her har fått en form og et oppheng mot skutesida slik det kan ha vært. De er nå lette å løfte opp og gjøre fast mot skutesida ved behov.

De blir her påført brun linoljemaling med zinkhvitt for utendørs bruk. Vi håper linoljemalinga ikke fører til at malinga på sikt ikke «smitter», selv om vi allerede har merket at den blir noe klebrig, selv om den er tørket godt.

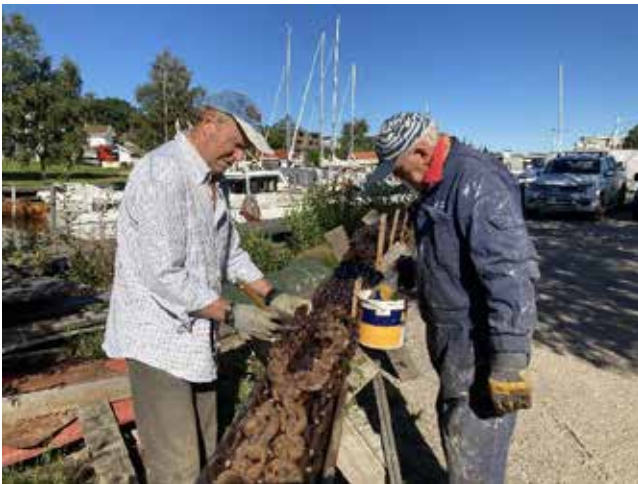
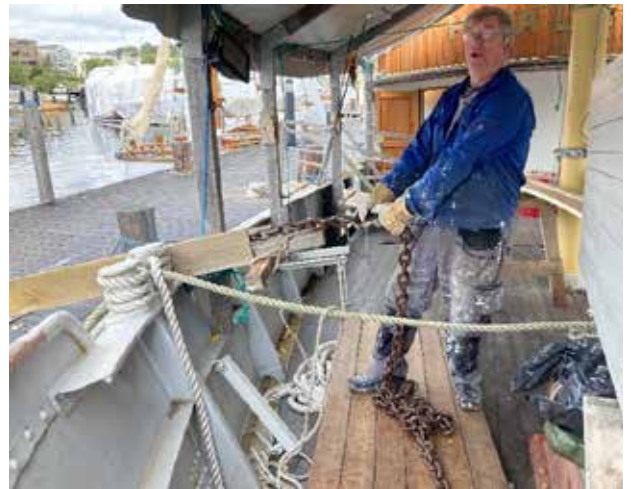
Under er Tor Western og Tom Bart Hansen i gang med å sette inn ankerkjettingene med kokt linolje. Vi håper dette vil beskytte mot rust – et råd vi har fått av Bredalsholmen Dokk og fartøyvernssenter

Så er det bare å få kjettingen om bord. 130 meter sertifisert kjetting får plass i kjetting-kassa. «Det gikk lett», sa Steinar Haugsten.

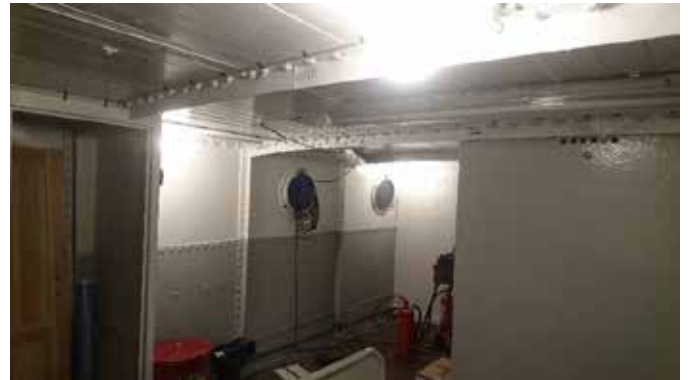
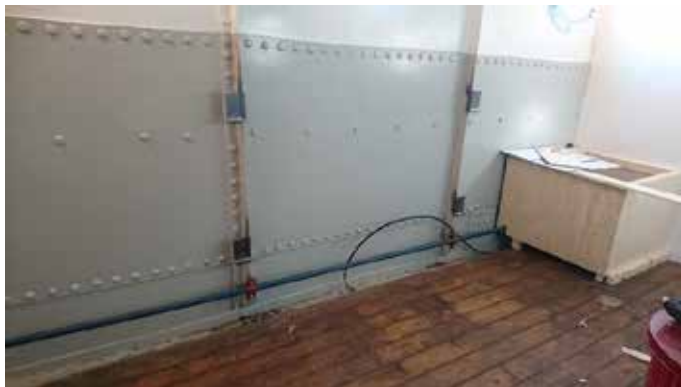
Midtsalongen sb side før innredning

Det ble satt opp beslag for feste av benkene mot skutesida som ble primet og malt. Rennesten mot skuteside ble godt rengjort og malt. Røret for sentralvarme løper langs skutesida og ble primet og malt.

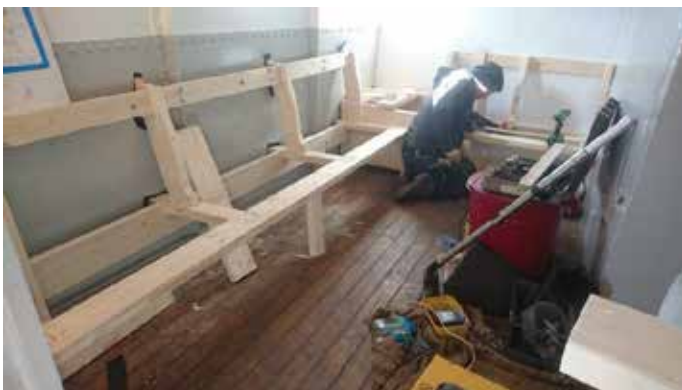
Vi måtte lage en hjørneløsning for benkene og det ble en kasse med en topp som får funksjonen av et hjørnebord. Vi valgte ikke å legge inn store varmerør som ellers i båten. Vi mener transportrørene vil avgi tilstrekkelig varme. Det er også åpent ned mot forsalong. Det er Bård Johansen hos MCF som lager benkene. Rammen som vises til venstre er laget i furu, og vil bli malt.

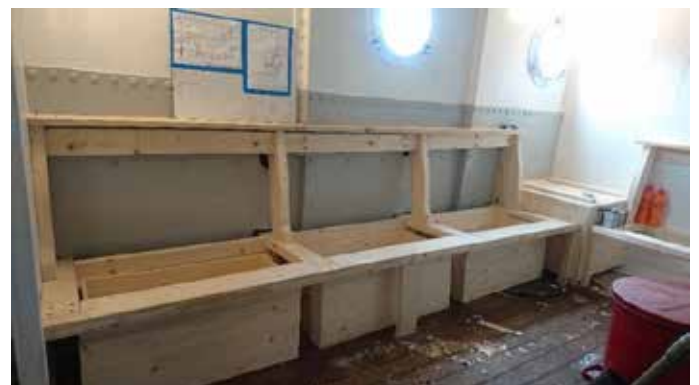
Det er laget en helling bakover på ryggene, som også har buet form som følger ryggens krumning. Dette fant vi igjen på tegningen utført for Smaalensbanen, og det viser at man hadde en god tanke for bekvem sittekomfort. Benkenes sitteflate skulle i hht tegningene også ha en krummet flate.

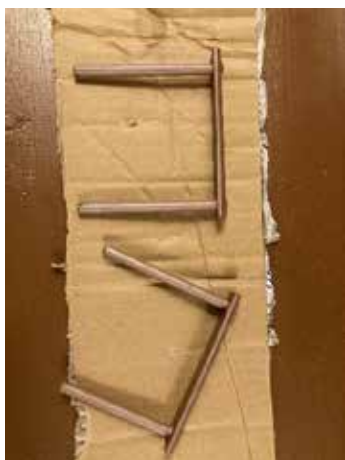
Samtidig planla vi i samråd med Riksantikvaren å lage kasser for oppbevaring av redningsvester under benkene. Dette er ikke originalt, men likevel et av Riksantikvaren godkjent avvik. På den måten kan vi etterkomme våre behov for plass til ulike formål, i hovedsak kravet til at redningsvester skal ligge i nærhet til fordekket.

Men kassen måtte ikke stå på dørken, og vi kom frem til en løsning der kassen blir hengt opp i underkant av benkeramma. Vi må kunne spyle dørken, og det skal være fritt løp ut til rennesten ved skutesida. Vi lagde beslag som vi enkelt skyver inn gjennom kassensiden og inn i ramma på en side, men kassa henger på en list på motsatt side. Dette blir helt stabilt i godt som i dårlig vær.

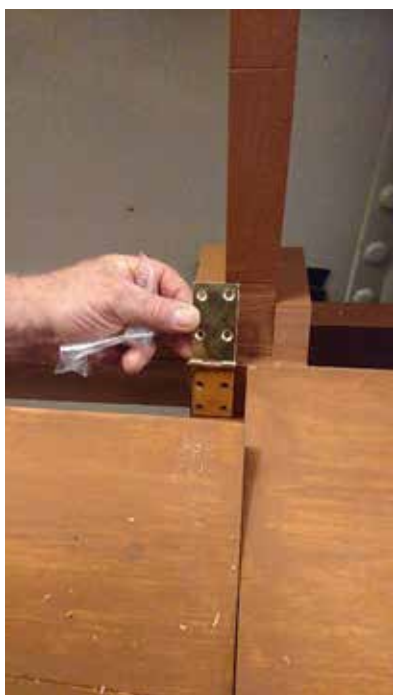
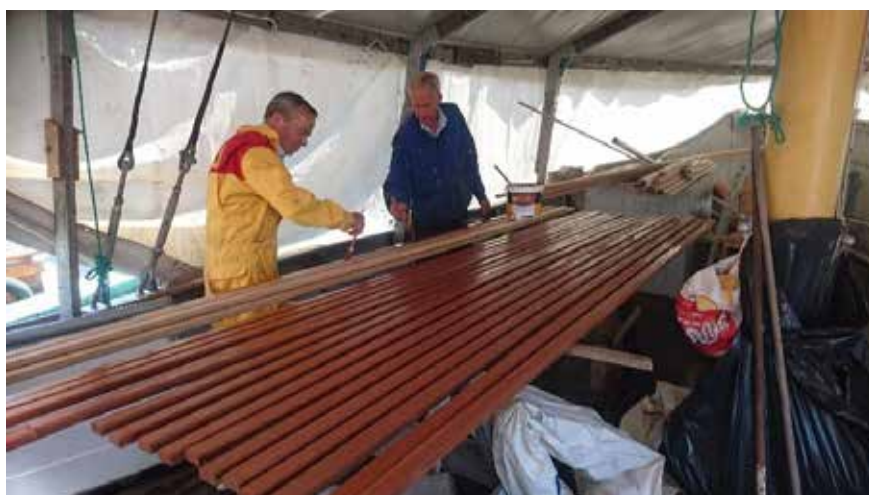
Hengsler i messing som passet til våre mål på benkens ramme var ikke hylleware noe sted. Etter å ha søkt på nettet, fant vi som så ofte tidligere, frem til en lokal løsning: En gullsmedlærer ved Plusskolen i Fredrikstad som gjorde jobben for oss!

*Hans-Petter Bonnevie Lund og Arne Johansen i aksjon*

Rygglenet er i eik, og består av lister som skrus fast i rammen. Vi valgte eik for å ha god styrke. Propping over skruhodene. Vi legger på minst to strøk linoljemaling.

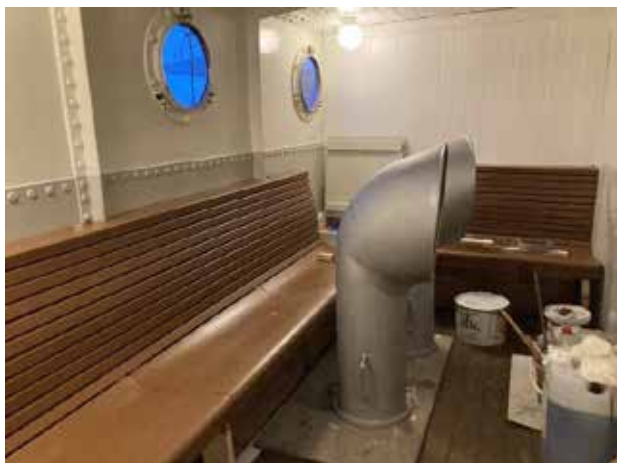
Midtsalongens benker slik de fremstår ved årsslutt 2020. Benkebena er dreiet, men foreløpig ikke malt og montert. Rommet benyttes i mangel av andre lokaler, til lager, litt maling av utstyr, mm. og derved venter vi med montering til de grove arbeidene er ferdig om bord.

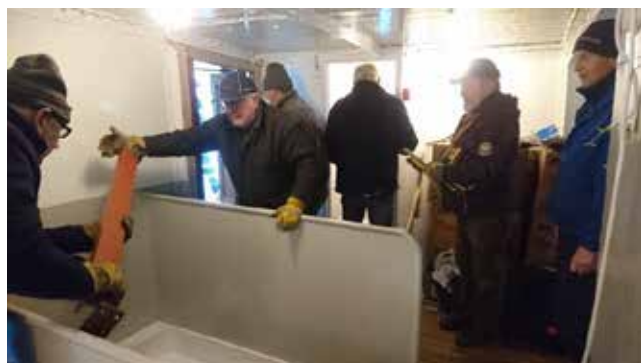
Arne viser «hvor skapet skal henge»

Vi er usikre på hvor langt tilbake i tid det fantes et skap på frontskottet i midtsalongen. De fleste som har besøkt oss på Isegran og som husker båten fra driftstiden, husker godt skapet som hang her. På 1960-tallet skal skapet blitt tatt i bruk for livvester. Trolig er plassen benyttet for skap også i tiden før trappa ble satt opp 1948.

Skapet er skrudd fast til to vinkler som er boltet til rekkverket. Skapet er bygget i eik. Etter avtale med Riksantikvaren kan skapet nå benyttes for å skjule et kjøleskap.

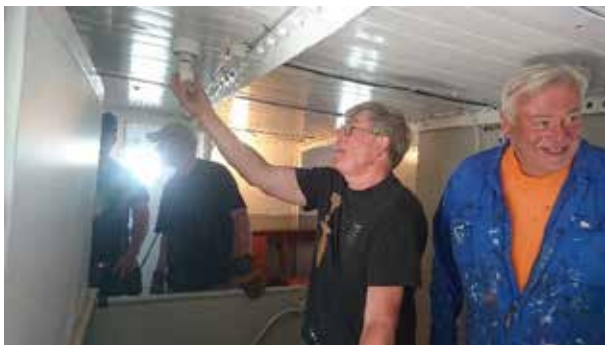
Bare en lyspære måtte skrus ned for å få løftet hele skapet opp på fundamentet. Deretter ble skapet bygget rundt kjøleenheten.

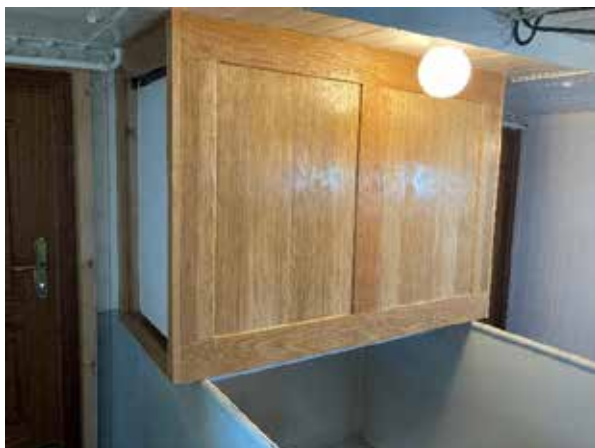
Skapet har dører på kortveggene, slik det tidligere skapet også hadde. Her er det da god tilgang til kjøleskapets dører på innsiden. Hele skapet er festet med en stålramme i overkant rundt hele skapet, og skrudd fast i stålskottet. Vi har sikret skapet forsvarlig slik at det står sikkert i «alle vær»! Det er tilstrekkelig lufting for kompressor, og det er montert messingbeslag under dører mot fundament for kondensvann.

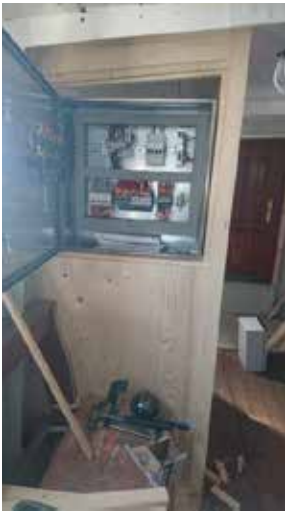
Vårt nye høyskap vil tjene tre formål. Det vil romme brannsentral, alarmsentral og en fryser. De tekniske enhetene vil være skjult bak panelet slik alarmsentralen er på bildet til venstre.

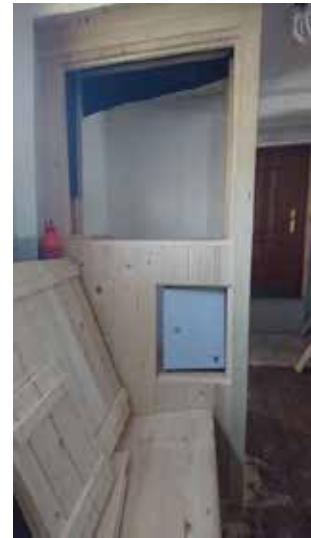
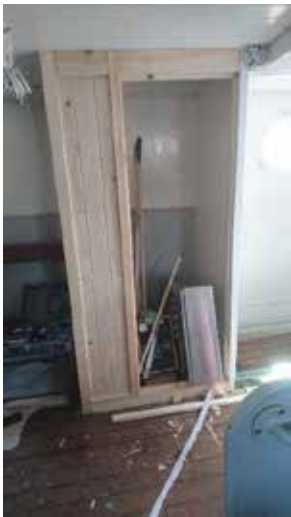
Her ser man skapet fra siden når man ser forover i båten. Dette er babord side.

Dørene i toalettene, postrommet og det nye skapet får den samme utformingen. Åpningen i det nye skapet blir noe bredere for å få inn fryser som kan utnytte rommet optimalt.

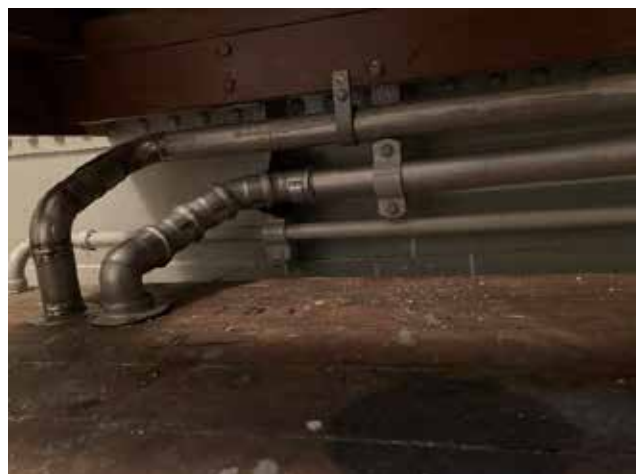
Bildet viser fra v. varmerør ,kabel-rør og toaletterør

For å holde mengden el-kabler i åpent «landskap» så lavt som mulig, er det lagt rør fra brann- og alarmsentral bak benker på bb side akterover, gjennom dørk og til maskinrom. Disse blir fordelt i maskinrommet til pumpe for vanntåkeanlegg, til fordeler for vanntåke i casing og til el-skap i det gamle batteriskapet. Dette røropplegget er laget på dugnad. Det er også lagt rør fra fremre toalett, bak samme benk bb, og ført gjennom dørk til maskinrom. Engelsviken Rør står for dette arbeidet.

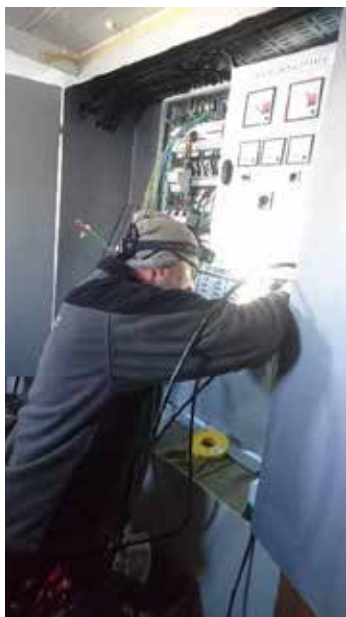
Det gamle batteriskapet – fra nå av el-skapet - får en helt annen funksjon i HVALERS nye liv. Her var det fra 1948 plassert batterier, men nå har vi ikke det samme behovet.

Andrè i arbeid

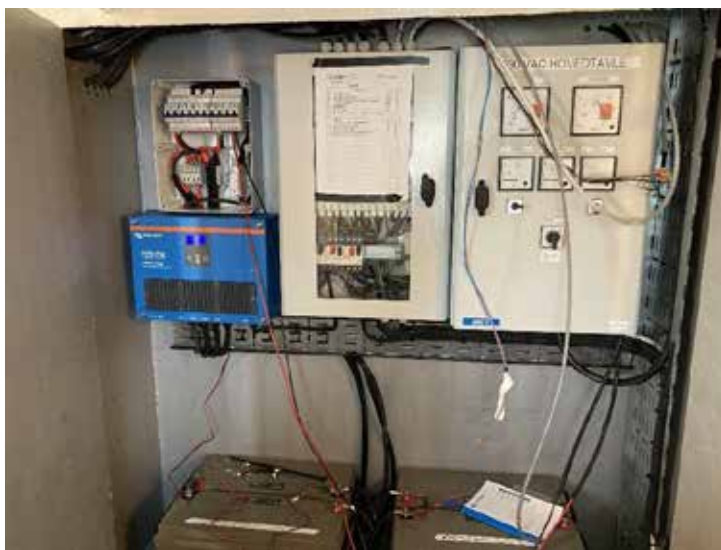
Batteriskapet er blitt «El-skapet»

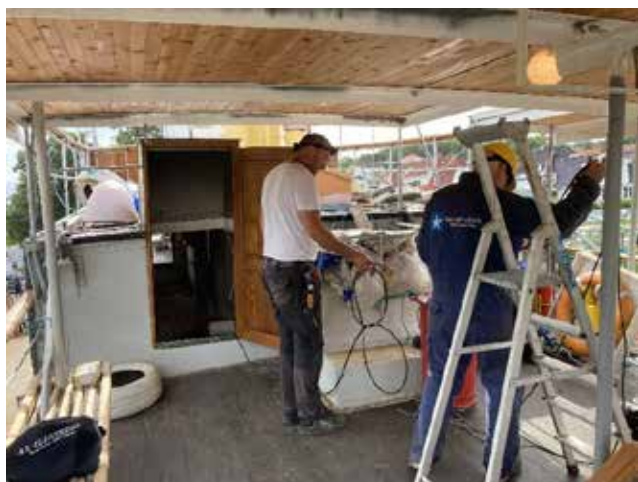
Her har vi hatt ganske gode historiske bilder som har fortalt oss hvordan dette var arrangert. Vi har gjenskappt dette, ikke bare ved å benytte tvunnet / omspunnet skipskabel, men ved også å benytte de samme føringsveiene. Vi har også kunnet benytte samme type lyspunkter som ble brukt 1948, med nødvendige tilpasninger for sikkerhet rundt armaturen.

T.v.: André Iversen hos AL-elektriske og Per-Arild Andersen i arbeid med kabling for belysning under livbåtdekket og akterlanterne.

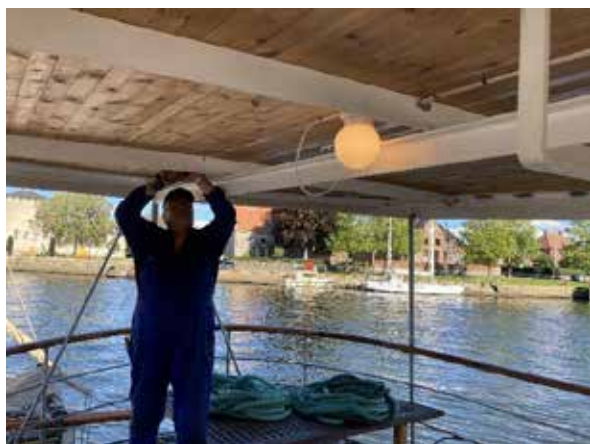
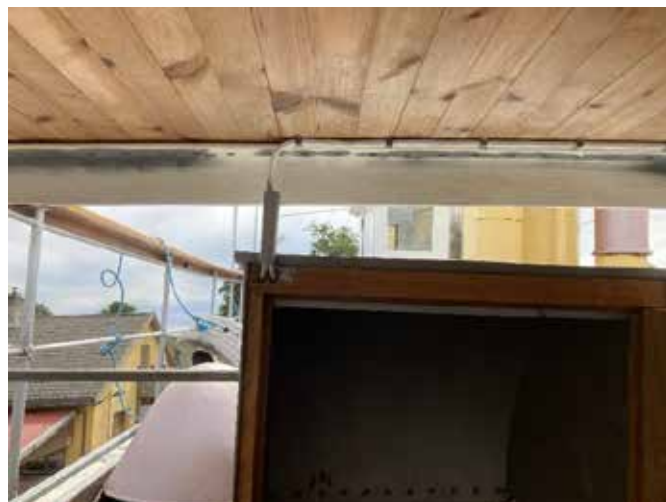
Bildet under: Slik var løsningen originalt, og slik blir den igjen.

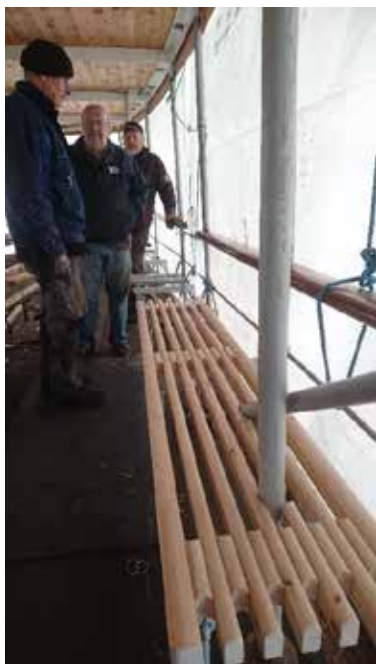
Benkene på akterdekket var påbegynt i 2019, og er ferdigstilt i 2020. Etter at det var laget en modell av benkesetene for utprøving, ble nødvendige justeringer gjort. Benkenes seter består av lister som er satt sammen til en helhet ved hjelp av mellomstykker og festet på bærejern. Bærejernet er igjen heftet på rundtjernet i som er en del av rekka, og på innsiden med stålben som er satt mot dørk i tilpassede smidde «sko». Også stålbenene er produsert hos smed. Alle trearbeider og tilpasninger av bærejern i høyde og mot rundtjern i borde, er dugnadsarbeider der flere har deltatt. Dette har vært et langvarig og delvis «nitidig» arbeid. Det samme gjelder overflatebehandling med primer og maling. Torgil Johnsen og Arne Olsen har hatt ide og ansvaret for stålarbeidene. Tor Christiansen har hatt ansvar for, og utført alt trearbeidet.

Over: Tor Chr. Eine Wiklund og Jan Wangberg betrakter første benk som settes opp.

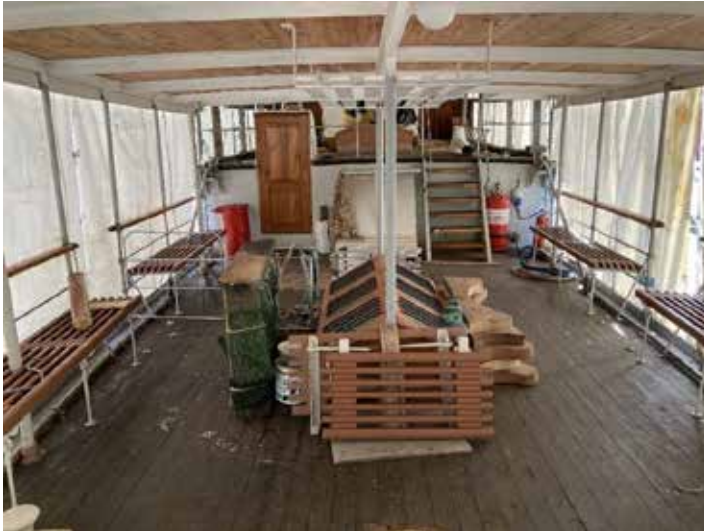
Benkene ferdig malt treverk.  
Benkebena vil også bli malt brune. Foreløpig er de grå, men Erik Småland hos Riksantikvaren har nok rett – det forstår vi av grå-sjatteringene i de sort-hvit bildene vi har å sammenlikne med fra driftstiden - og som vi har sett nøye på en gang til....

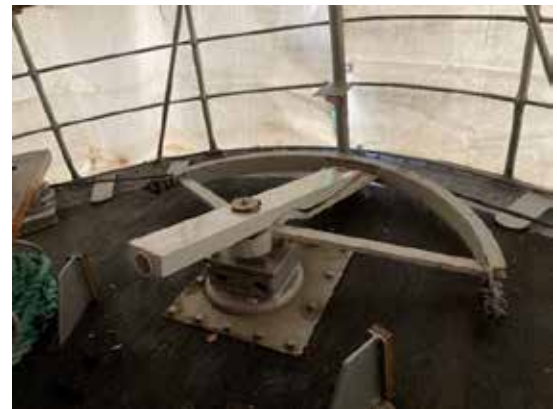
Vi har løst dette ved å feste en enhet på topp av å rorkvadranten. Denne er permanent. Her kan man tre et rør inn i enheten, og ha godt feste til rorkvadranten. Det blir stabilt og vil holde seg på plass. I løpet kort tid kan man tre et rør inn i åpningen på toppdekselet, og dette vil da funksjonere som en lang rorkult. Dette vil bli gjenstand for prøving og skal godkjennes av Sjøfartsdirektoratet under prøvetur.

Det er Tore Haraldsen (bilde t.v.) som har konstruert løsningen og laget dette arrangementet.

Her er «rorkulten» plassert, men som det synes, så kan tralverket komme til å stå i veien for godt utslag begge veier.

Det vil være ganske lett å løfte bort tralverket som er to-delt, men vi vurderer andre løsninger for å få dette mest mulig funksjonelt på en smidig og trygg måte.

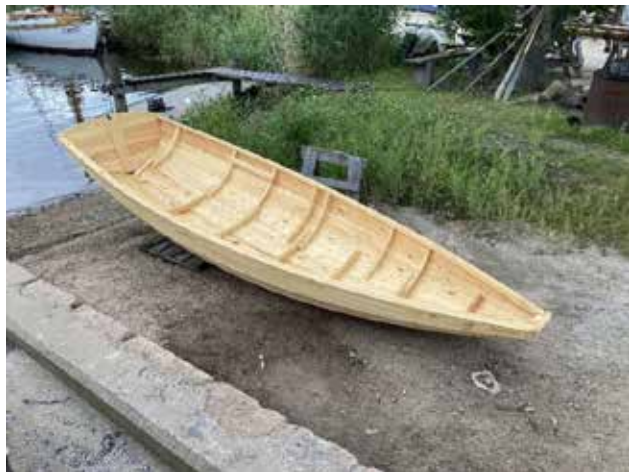
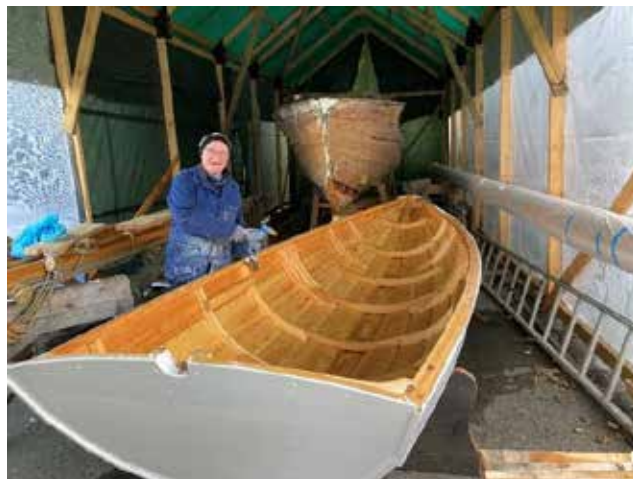
Vi fikk laget en ny livbåt for et par år siden, og gjorde et forsøk på restaurering av den ene vi hadde igjen som original fra driftstiden. Men etter en vinter og en vår, så var det klart at denne ikke kunne reddes. Flere bordganger og akterspeilet var helt råttent, og vi besluttet å få bygget en ny. Denne er nå produsert hos MCF, og det gjenstår kun kroker og beslag, tiljer og årer.

Livbåten er først behandlet grundig med linolje, og deretter med hvit linoljemaling. Her er det Randi Nordtug som er i sving med linolje innvendig i båten.

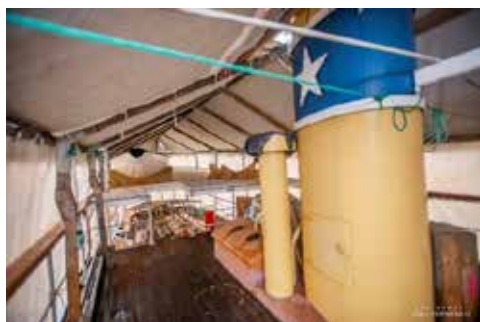
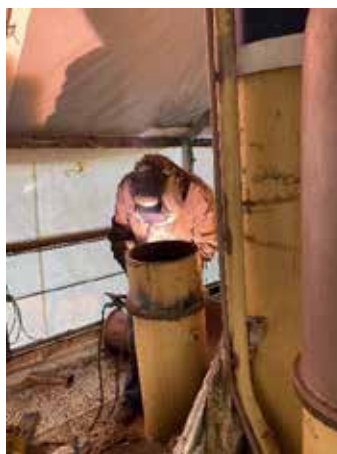
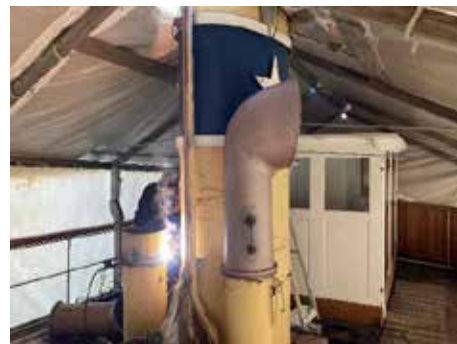
Vi fikk produsert to luftelyrer for maskinrommet for et par år siden. Nå er de primet godt, og det er satt på flenser og håndtak for å kunne dreie dem etter været, så ikke regnet spruter inn.

Her er luftelyre sb prøveoppsatt  
Etter at Rolf Olsen har kappet den gamle lufterør-toppen som ikke er anno 1948. Røret blir påført en flens og den nye lyra får håndtak. Så gjenstår litt mer overflatebehandling før lyrene kan få sin varige plass og være med å gjenskape det eksteriøret som en gang var typisk for HVALER. Og jobben gjøres på dugnad.

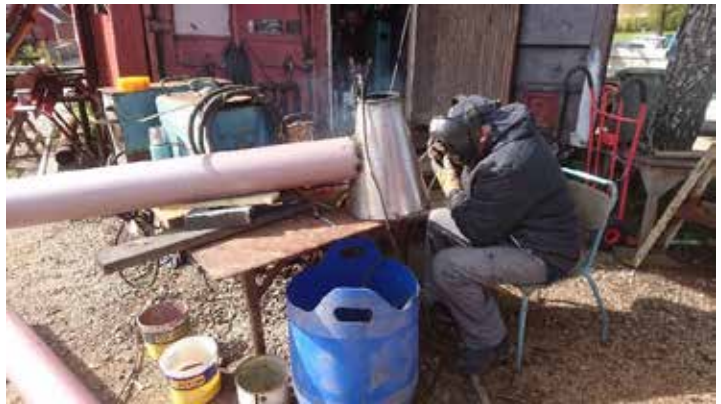
Til venstre ser vi gjennom «trompeten» at det vertikale røret er skråskjært. Alt blir slipt, vasket grundig med ferskvann og primet 4-5 ganger før maling med Pilot II White 2 ganger.

På brodekket kan man på gamle bilder også tydelig se at det var montert to lufterør som ga avtrekk fra aktere toalett og fra skipperlugaren. Vi har sett at det her dreide seg om sk. Ejektorer, som på grunn av konstruksjonen fikk sugd luft ut av båten. Skråstillingen på det vertikale røret og trompet- formen på den horisontale delen, sørger for et vakuum i akterkant og suger derved luft opp. Trompet-delen er laget av Cong Nguyen hos A.Hansen Blikkenslagerverksted, mens det er Ronny Karlsen i dugnadsgjengen som har sveiset fast trompeten til røret.

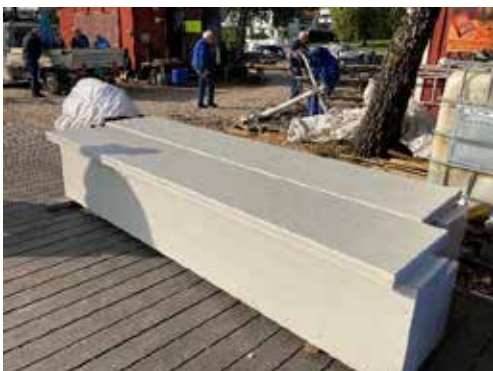
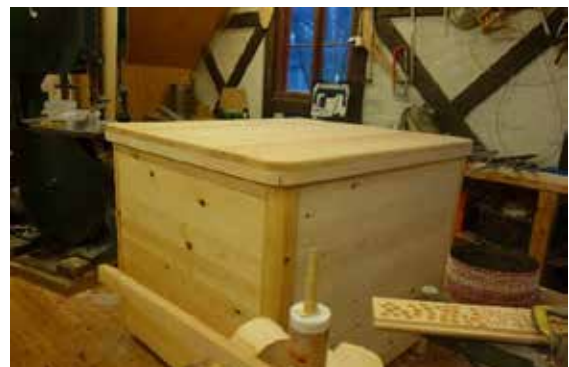
Vi arbeider med gjenskaping av HVALER ut fra en forhåpning om at vi får passasjersertifikat for 60 personer. Da trengs redningsvester, og mye annet. På brodekket sto det fire lange kasser med plass til «livvester» som det het. På livbåtdekket sto det en stor kasse for dette formålet. Vi har nå ferdigstilt alle kassene, og når våren kommer er de klare for å løftes opp på sine plasser. Kassene er laget delvis på dugnad, og delvis hos MCF. De er trukket med seilduk og behandlet med linoljemaling.

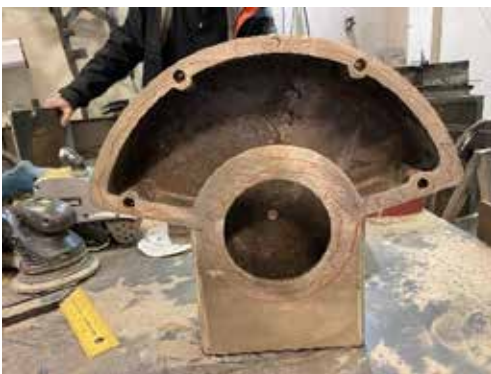
Etter at den originale manøversøylen som sto i styrhuset ble stjålet mens båten lå på Seut, har vi jevnlig forsøkt å etterlyse den uten resultat. Med bakgrunn i våre meget få og til dels uklare bilder av søylen, undersøkelser og innhenting av opplysninger, har Ole Torp konstruert og tegnet en tilnærmet identisk manøversøyle. Med støtte fra Norsk Kulturminnefond og Oslo Maritime Stiftelse har vi kunnet bestille denne hos Maritime Center Fredrikstad som dette året har etablert et eget bronsestøperi. Søylen ytre hus (skall) og fundament skal støpes i bronse, mens de tekniske detaljene inne i søylen maskineres i stål. Planen var at søylen skulle være klar for installasjon i oktober, men dette er av ulike årsaker hos MCF forskjøvet til våren 2021. Ved årsskiftet er deler til instrumenthuset støpt og pusset, og noen tekniske detaljer maskinert.

Instrumenthuset sett forfra og fra siden etter at den første pussingen er gjort. Nederst til venstre er modellen for støpingen av sokkelen avfotografert. Denne er produsert ved hjelp av 3-d-printer i plast.

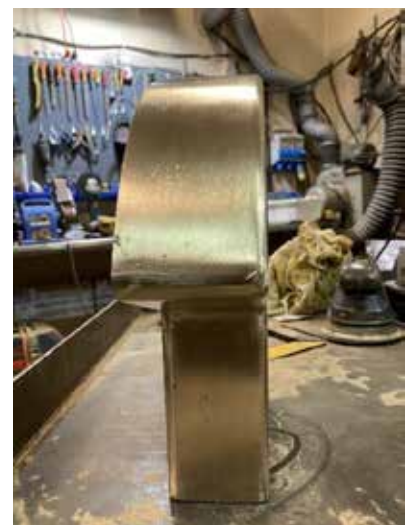
Man ser også en teknisk komponent som er maskinert og tilhører den indre strukturen i søylen..

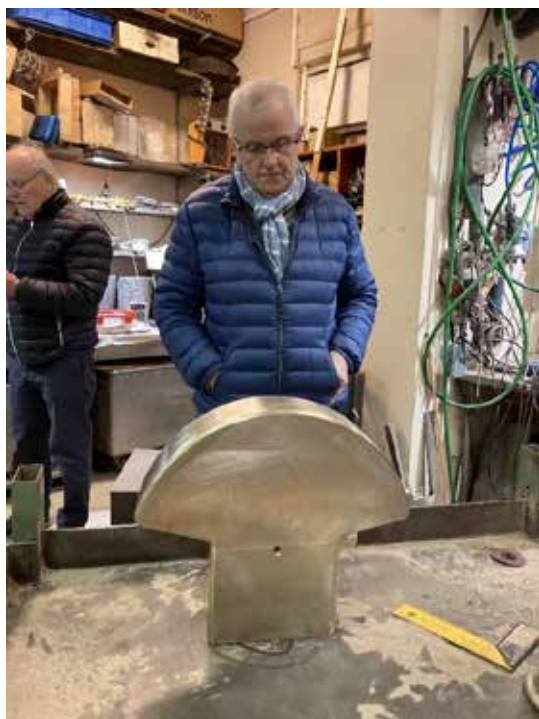
T.v.: Ole betrakter støpekvaliteten i instrumenthuset

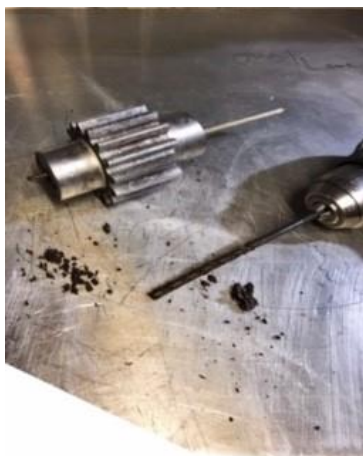
Tannhjul

Noen av delene i pumpene lot seg overhale med spesialutstyr. Deler som ikke kunne restaureres ble fornyet. Drev, tannhjul og kjede ble montert i pumpene som så ble tilbakemontert i reverseringskassa.

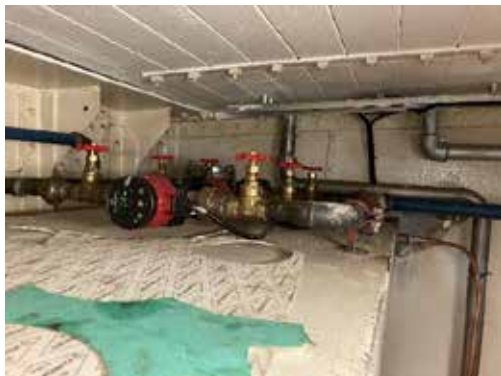
*Varmeanlegget i hele båten er nå i drift.*

Etter installering og tilkobling av sirkulasjonspumper, ble det brukt mye tid på dugnaden for å kjøre dette i gang. Lufting av anlegget var en større jobb. Det viste seg at det var et par lekkasjer, og etter nedtapping og utbedring, ble det ny runde med igangkjøring. Fyrkjelen er også kjørt med diesel.

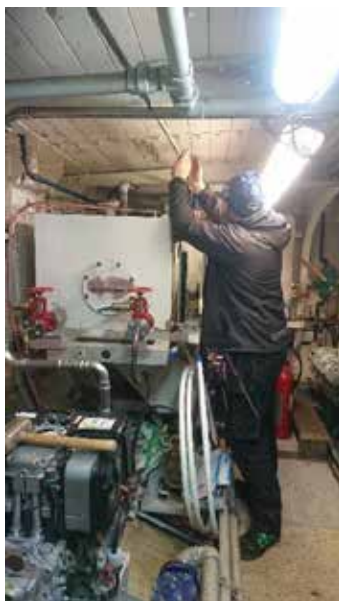
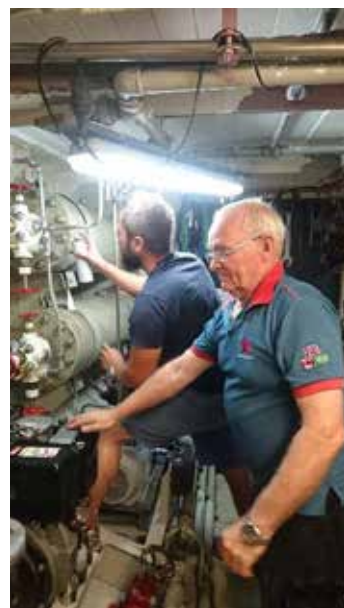
*Startluftsystemet er ferdig montert. Rørforbindelser er installert av Borge trykkluftsenter. Startluftflaskene er fylt opp til 25 bar. Overtrykksventil er testet.*

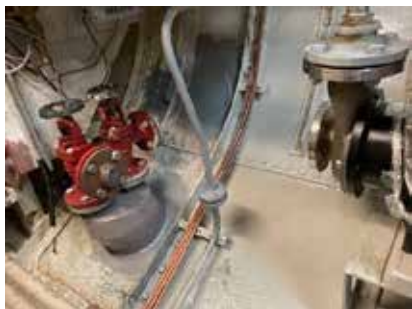
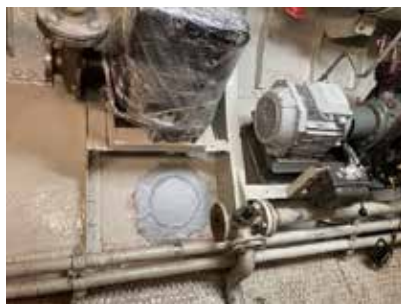
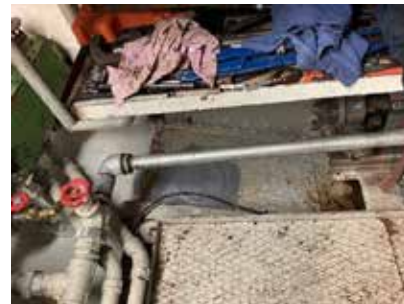
Under slippsetting i august gjorde vi nødvendige endringer i sjøvannsinntak, bl.a. for å kunne betjene pumpe for vanntåkeanlegget med tilstrekkelig sjøvann i et nødstilfelle.

På disse tre bildene viser vi t.v. nytt stort sjøvannsinntak som erstatter tre tidligere inntak. Øverst i venstre bilde ses også gjensveiset åpning etter et inntak som ikke var kommet i bruk. De andre to bildene viser gjensveiserte åpninger etter inntak som ikke lenger var hensiktsmessige for oss. Vi valgte derfor å samordne alle tre tidligere inntak i ett eneste, men større.

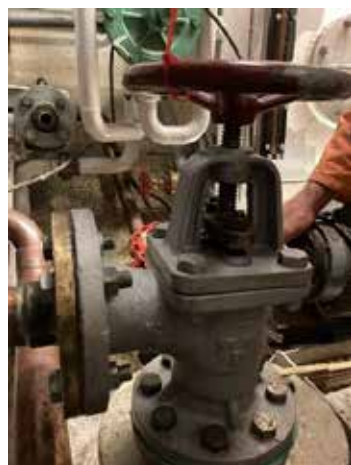
Under Sjøfartsdirektoratets inspeksjon i august ble også samtlige bunnventiler og overbordventiler i maskinrommet «klasset» (dvs. kontrollert og godkjent). Den eldste ventilen (t.v.) er fra 1948. Godkjenning av denne ble gitt etter røntgenkontroll av ventilen.

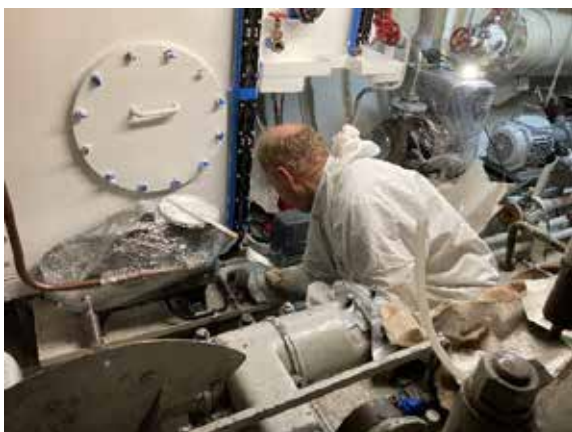
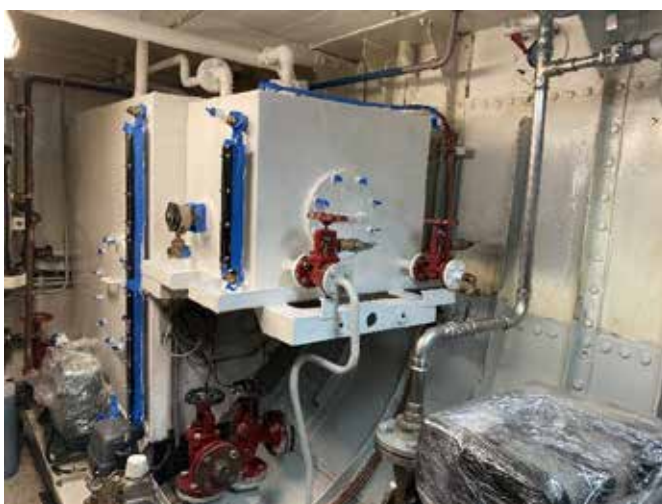
Maskinrommets bb side og tanker på denne siden er vasket, mattet ned og primet og malt opp. Her er det gitt to nye strøk vineguard, og to strøk Pilot II.

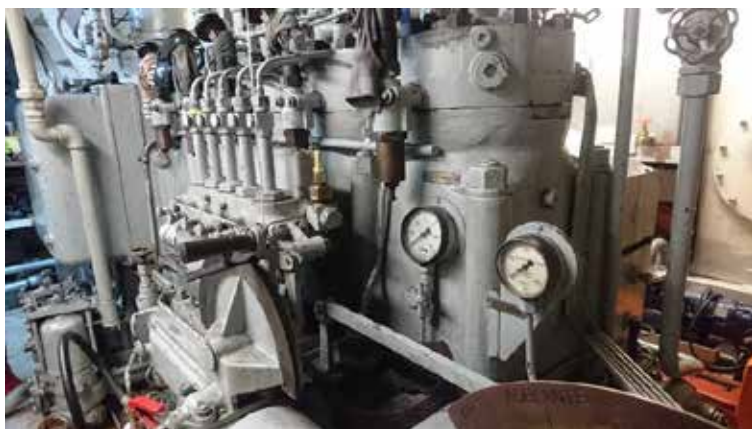
Vi fikk en overraskelse tidlig på høsten, da det viste seg at dieselpumpa på hovedmotor ikke lot seg bevege. Vi demonterte denne og sendte den for nærmere undersøkelse til Arnesen maskin og vedlikehold. Etter å ha demontert en dyse er det klart at gammel diesel er årsaken til at stempel sitter fast.

Vi ser dieselpumpa på øverste bilde som en enhet med fem buede tynne rør som stikker opp av tykkere rør. Pumpene ligger i underkant og presser diesel opp i rørene og inn via dyser til øvre del av motorens sylindre der eksplosjonen skjer ved lufttilførsel og under høyt trykk. Dieselpumpa sørger for riktig mengde diesel og regulerer hastigheten på motoren.

I dysene sitter det også fjærer som i årenes løp er blitt «stumme» og må skiftes. Man skal huske at dette dreier seg om en motor produsert for (anslagsvis) 75 år siden. Hvordan den er vedlikeholdt i årenes løp vet vi ikke noe om.

Problemene med dieselpumpa er alvorlige. Rapporten fra Arnesen Maskin og vedlikehold viser en av pumpene som er demontert og undersøkt. I rapporten heter det bl.a.: «Pumpen må overhales og alle delene må repareres, honnes og poleres, dette er en krevende jobb som krever riktig verktøy» Dette må være reparert før det er håp om å få startet motoren.

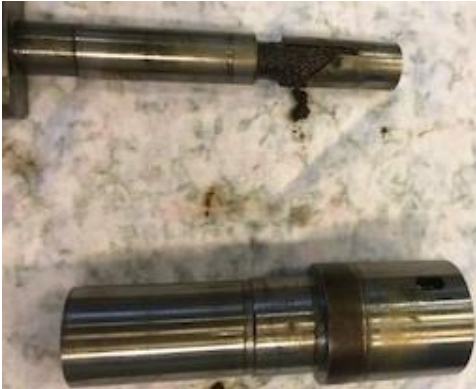
Det store bildet viser her en av de fem pumpene etter at den er plukket fra hverandre. De mindre bildene til venstre viser s.k. «plunger» (plønsjer) med smuss. I rapporten heter det om dette: «Plunger og element, disse delene skal ha en toleranse på 13  $\mu$ m, det matte partiet på plunger betyr slitasje, og inne i elementet er det fullt av smuss».

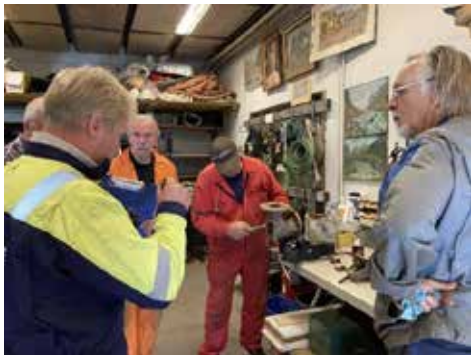
SD kontrollerer kjølevannsventil

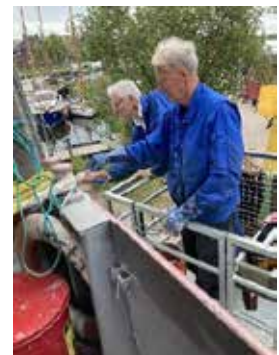
IKM- Inspection avd. Fredrikstad utførte tykkelsesmålinger , her assistert av dugnadsarbeider Tore Haraldsen
